## PROCES-VERBAL DESCRIPTIF

Dossier 2308168

**L'AN DEUX MILLE VINGT-QUATRE, ET LE TRENTE  
JANVIER**

Je me trouve sur une maison à usage d'habitation située 29, rue Saint-Gènes à Castelnau-de-Médoc. Celle-ci comprend un jardin et deux dépendances ainsi qu'un carport.

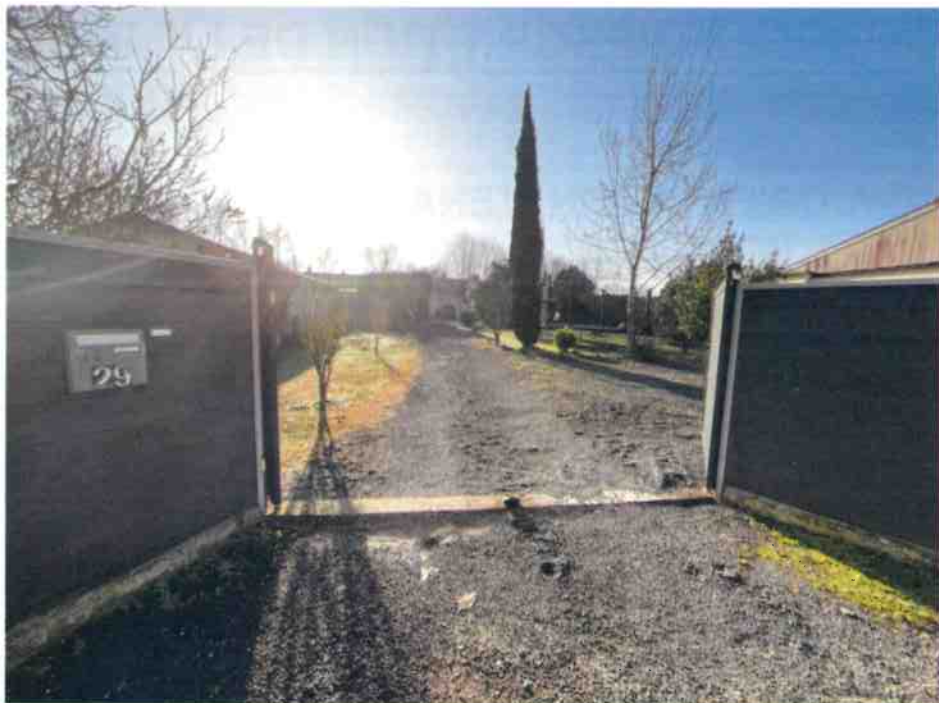
L'entrée de la propriété se fait par un portail à double vantail gris, électrique.

A ma gauche, une boîte aux lettres indiquant le numéro 29, elle est abîmée.

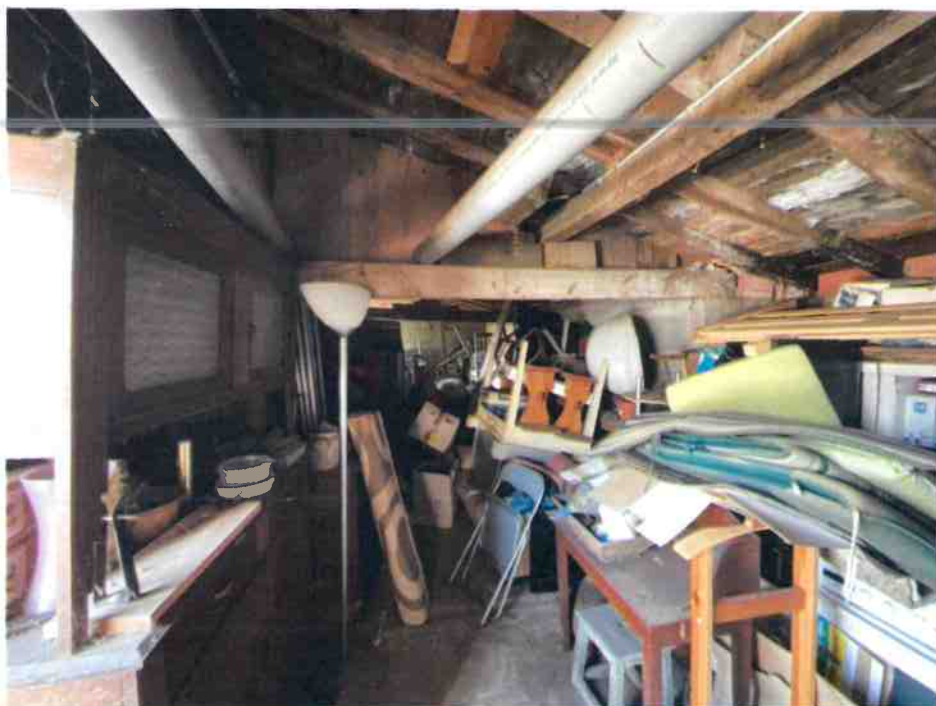
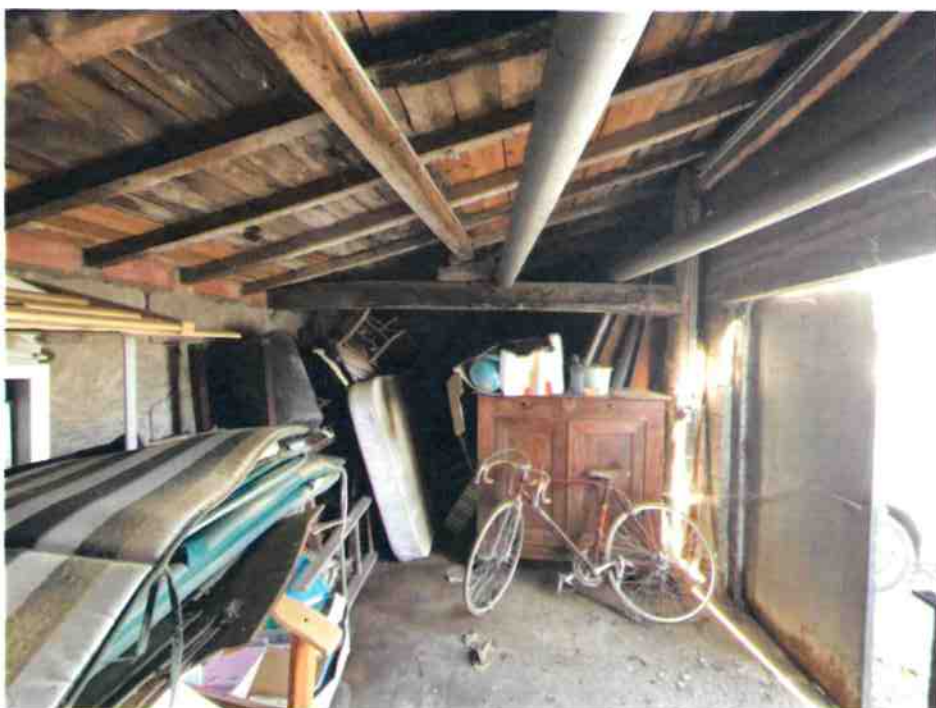
Il s'agit d'une construction en parpaings, revêtue d'un enduit beige qui est légèrement sali. En couverture, des tuiles qui sont noircies.

Au plafond, la charpente de la toiture. Aucune isolation n'est présente sur place. Il s'agit à ce jour d'un débarras.

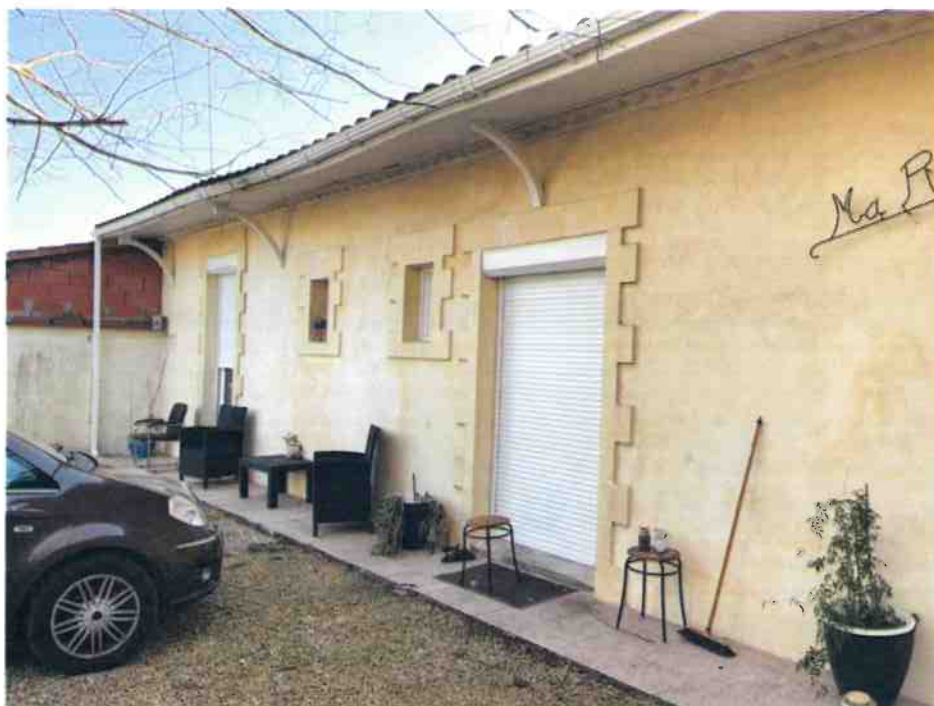
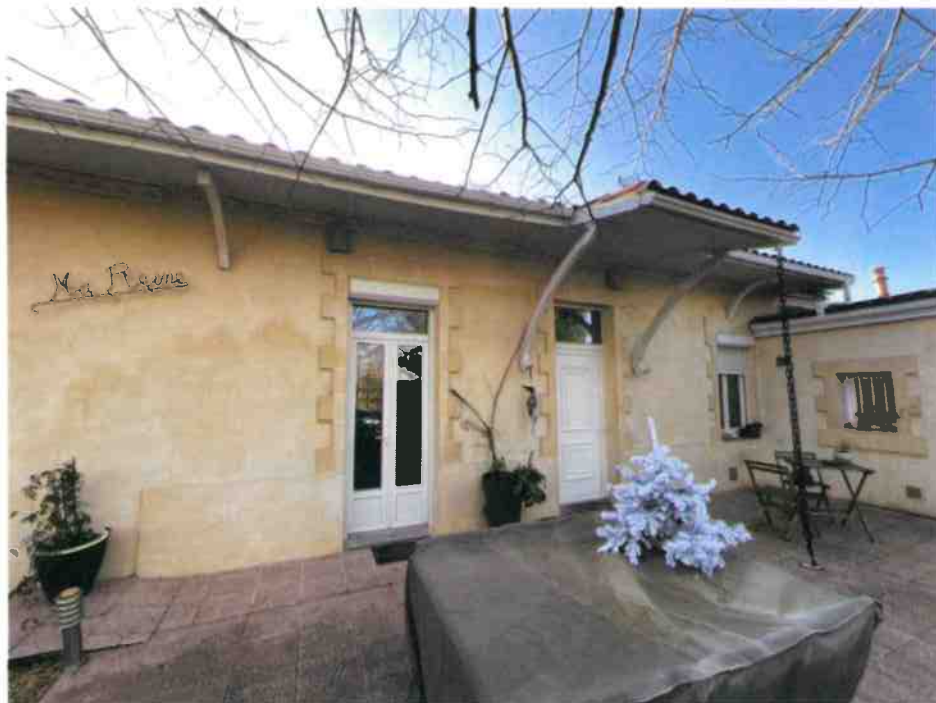
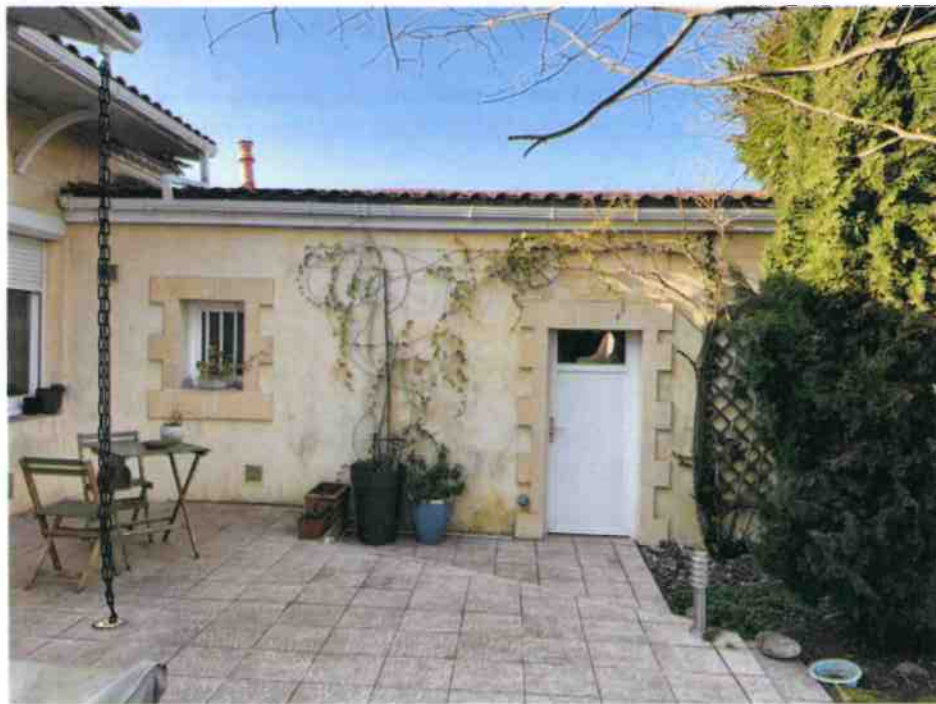
Main droite, l'avancée de la maison, là où se situe une porte ainsi qu'une fenêtre, la toiture gondole.

La toiture est en tuiles canal qui, depuis là où je me trouve, présentent des traces de mousse et sont noircies.

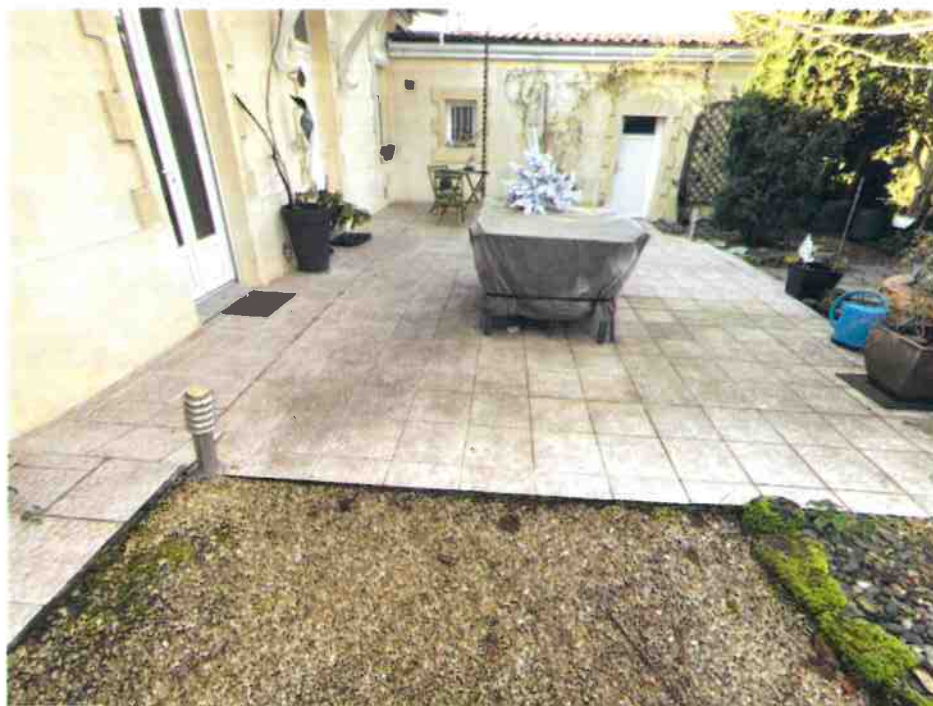
Je constate au-devant de la maison, au niveau de la terrasse que certains carreaux sont cassés, que la terrasse est verte par endroits.

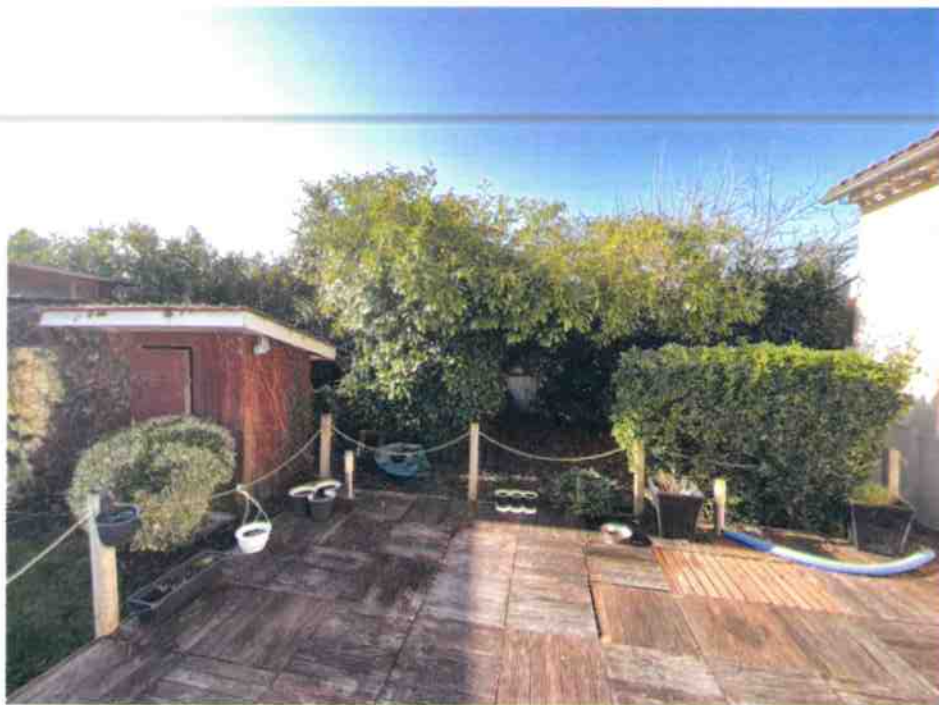
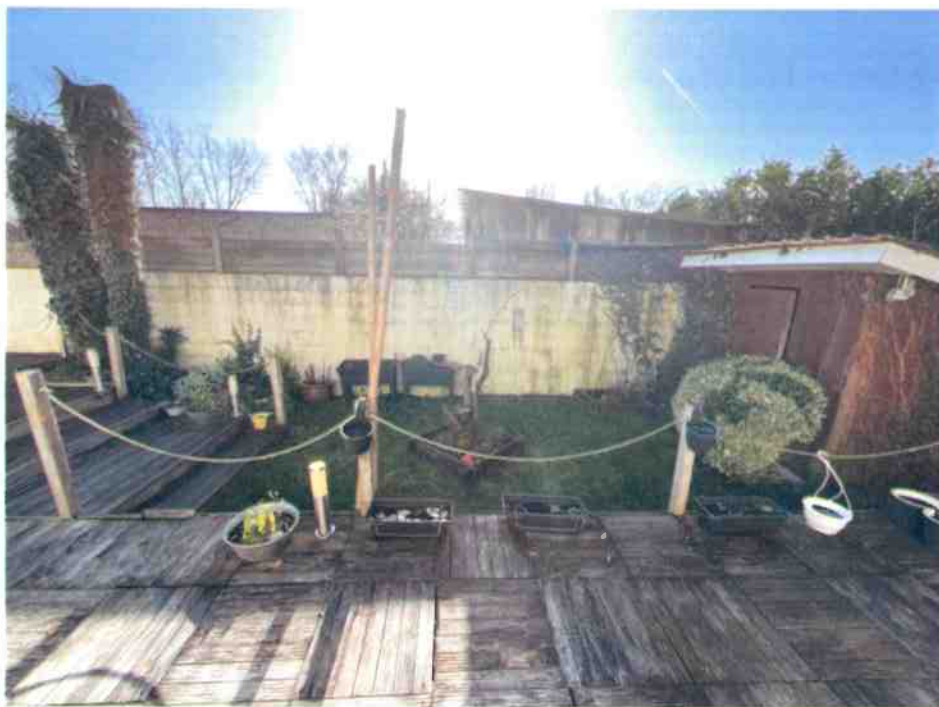
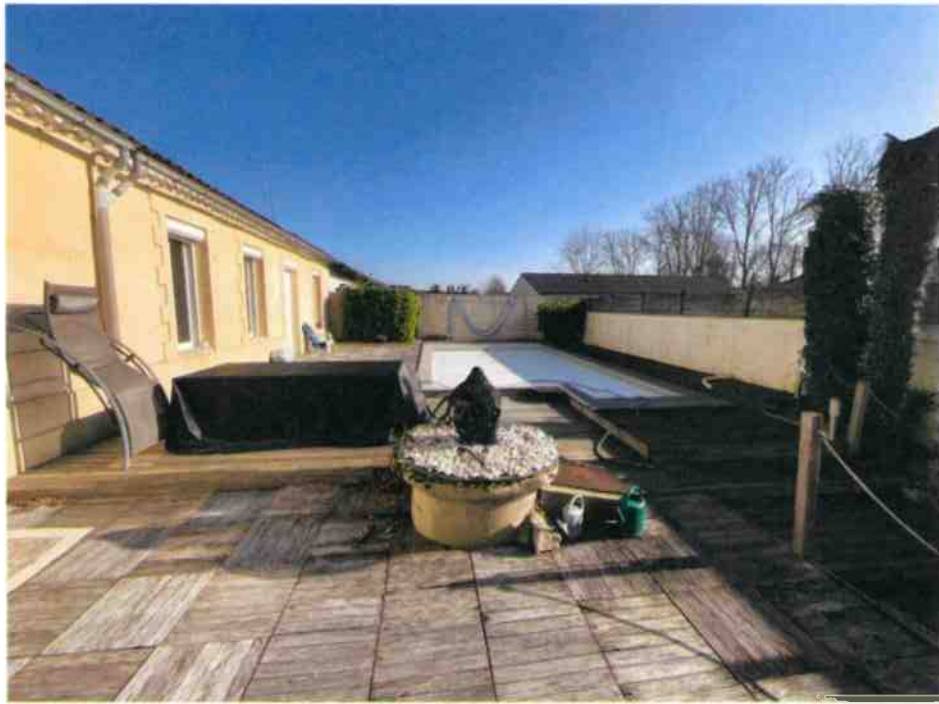
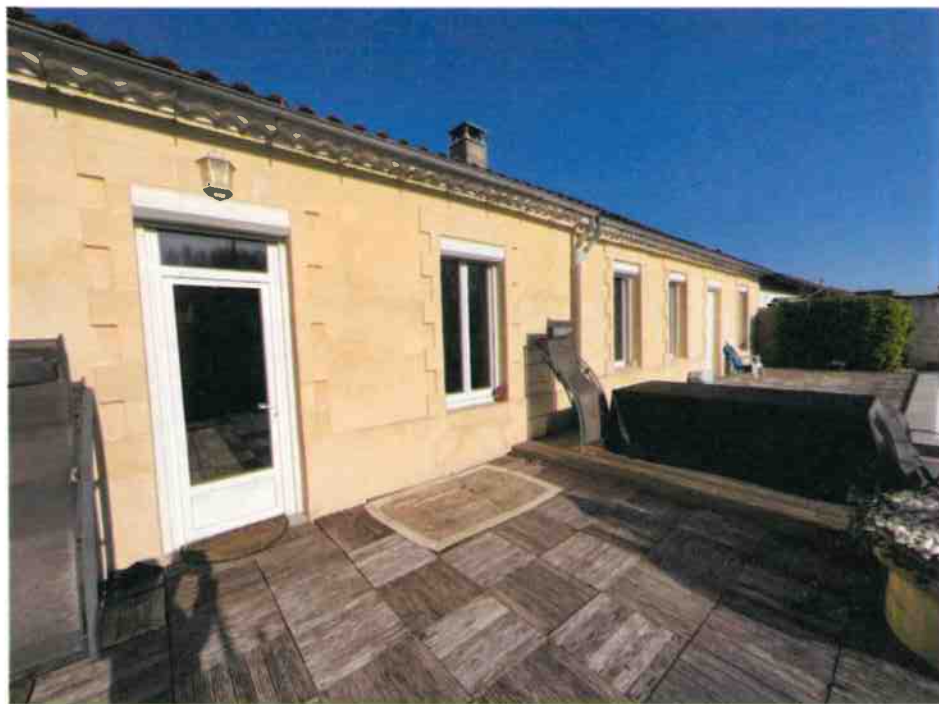
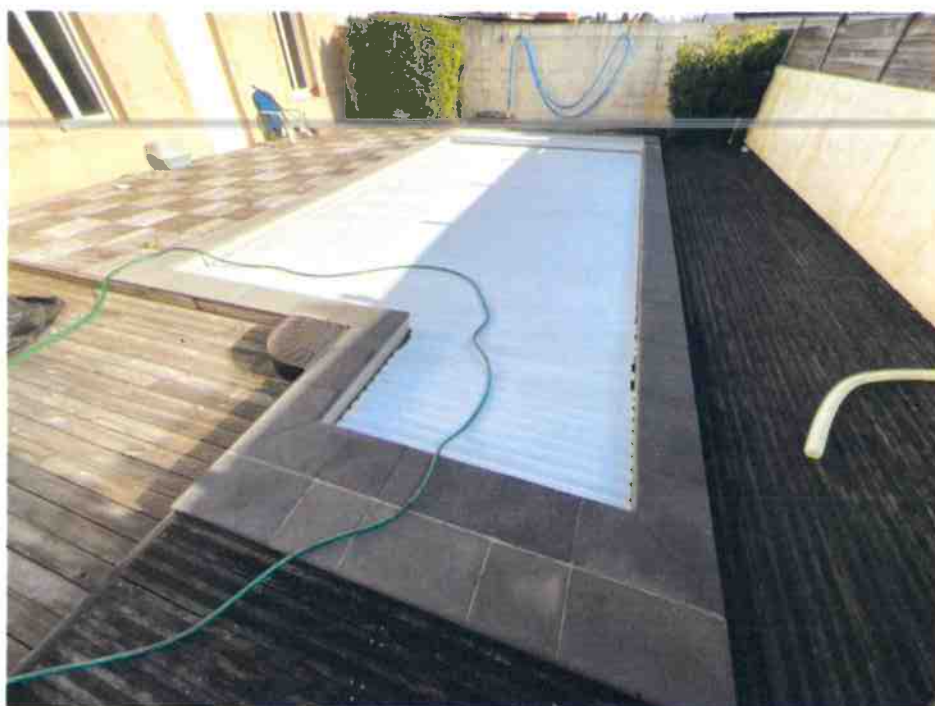
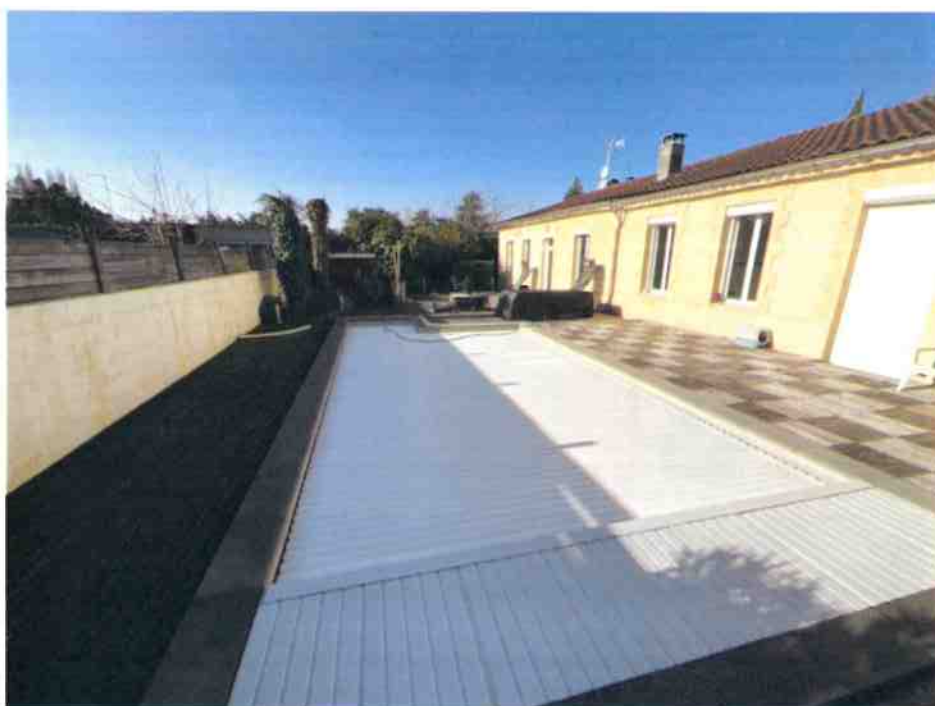
Là étant, présence d'une grande terrasse en bois. Le bois est blanchi et surélevé par rapport au niveau du sol.

Le sol de la terrasse est fragile.

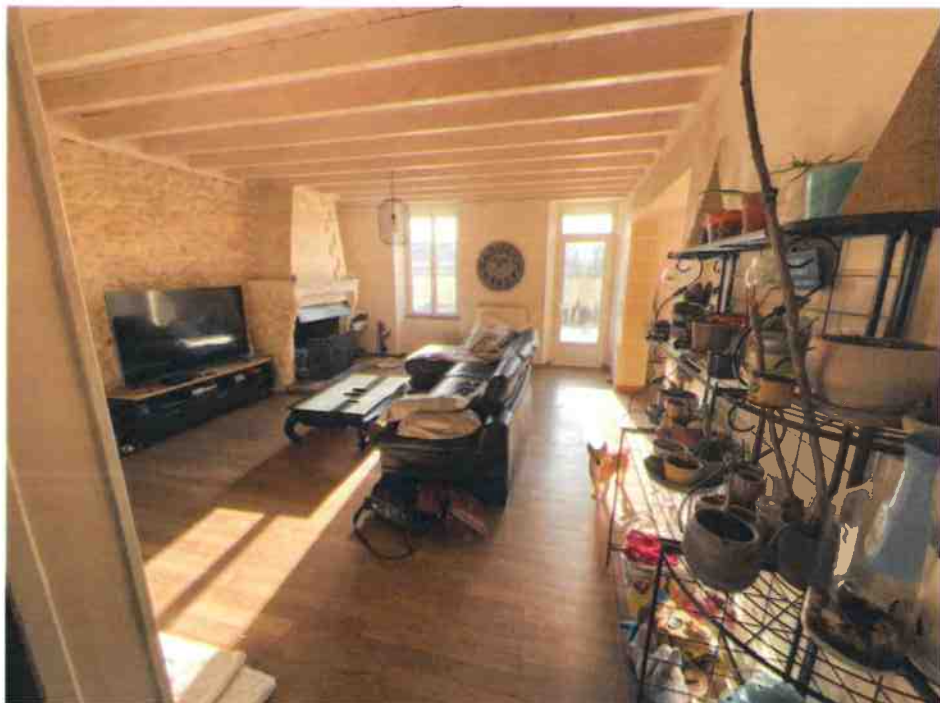
Là étant, présence de parquet au sol qui est légèrement abîmé.

Aux murs, à la fois de la peinture beige qui est légèrement abîmée et au fond, un mur en parementage pierre.

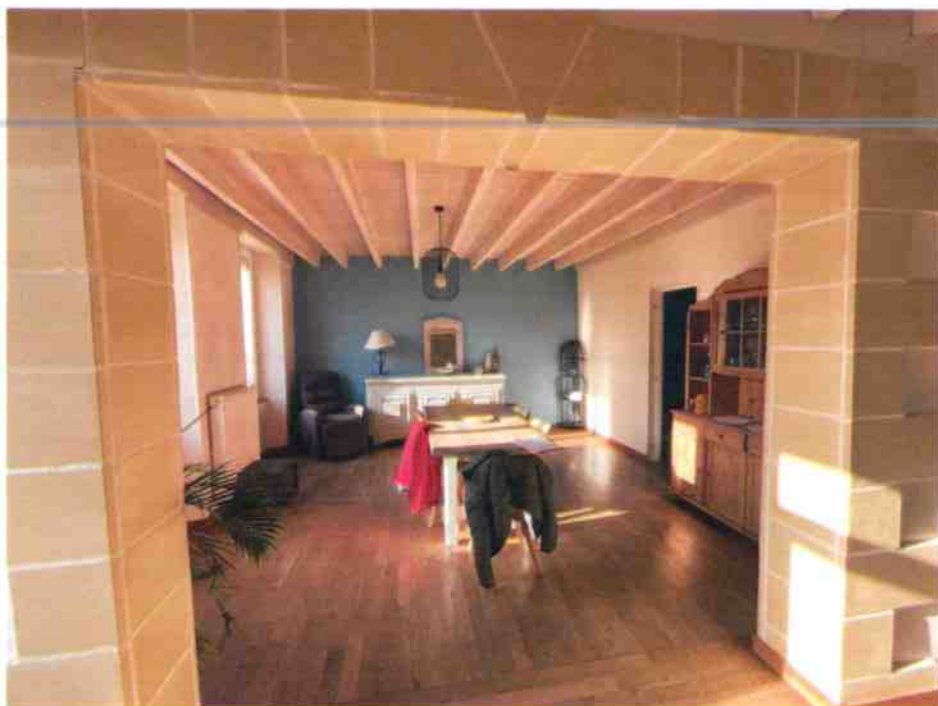
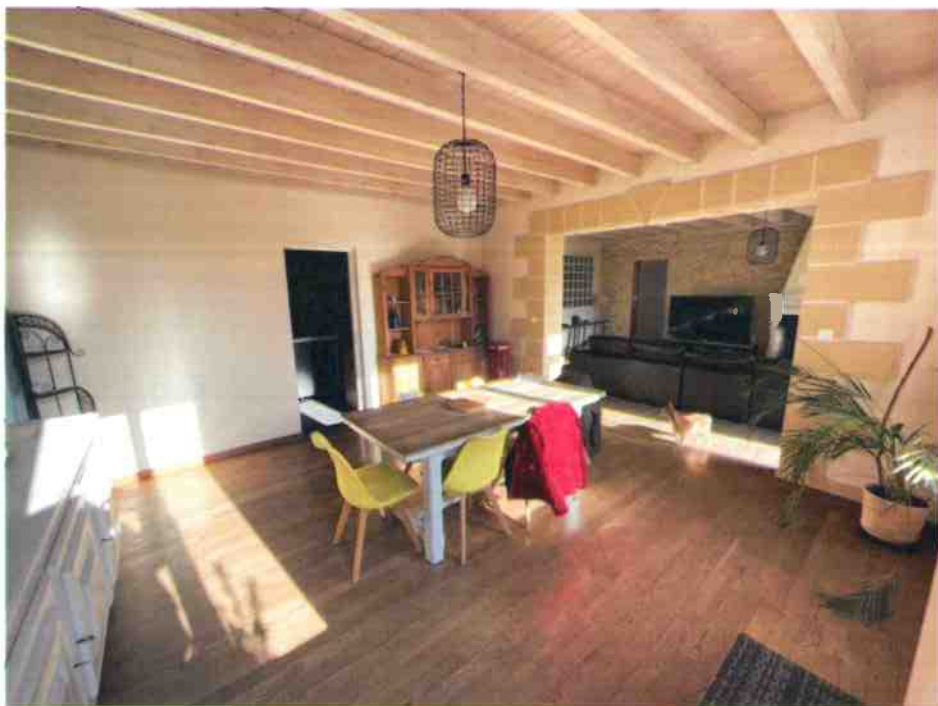
Les murs sont peints à la fois en bleu et en beige. Les peintures sont abîmées.

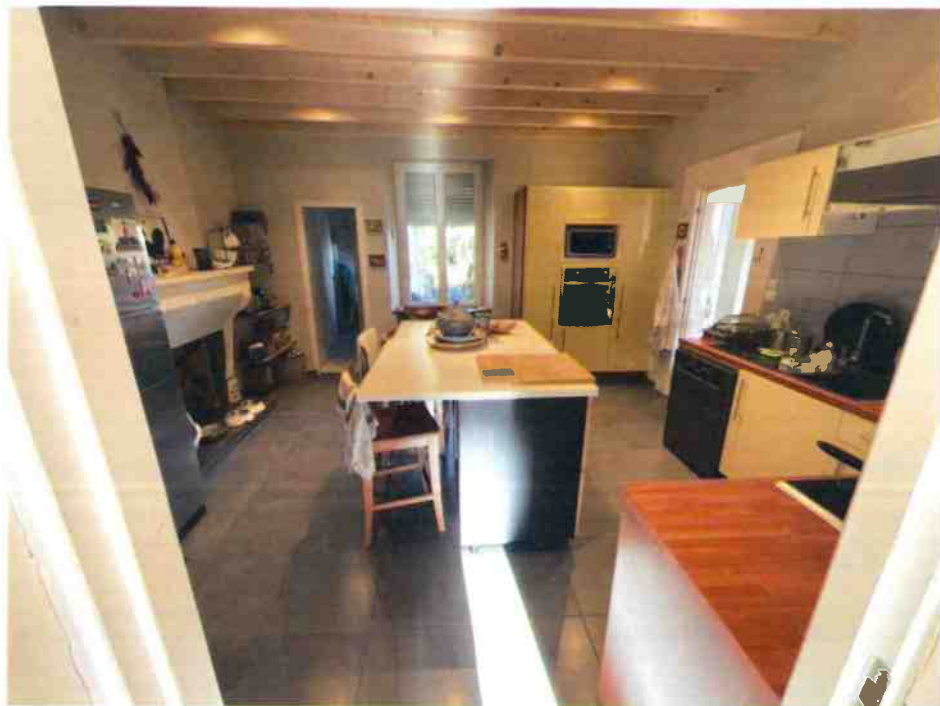
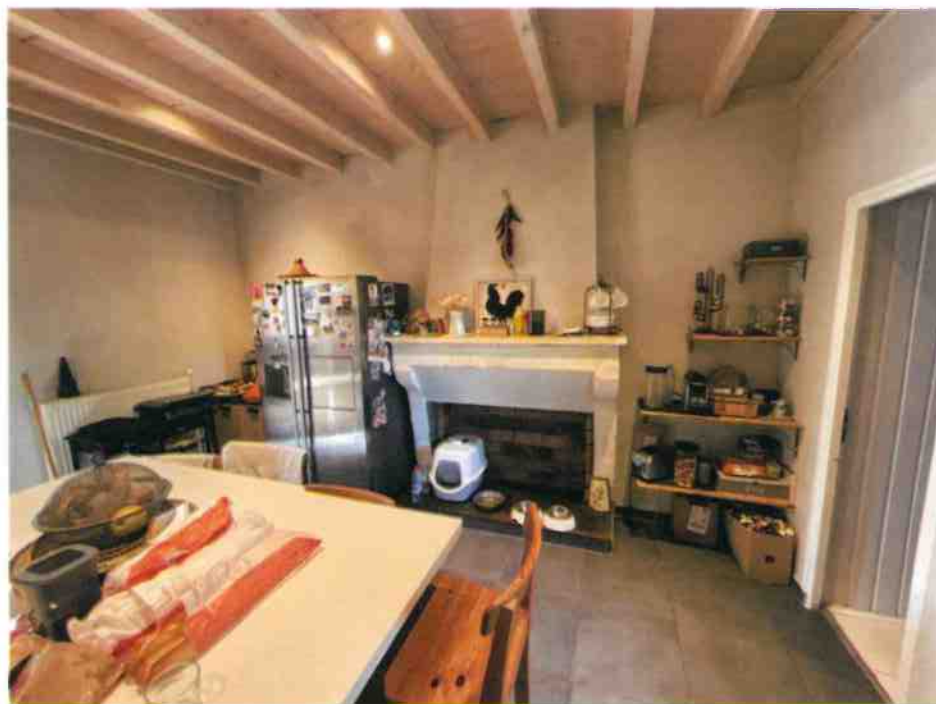
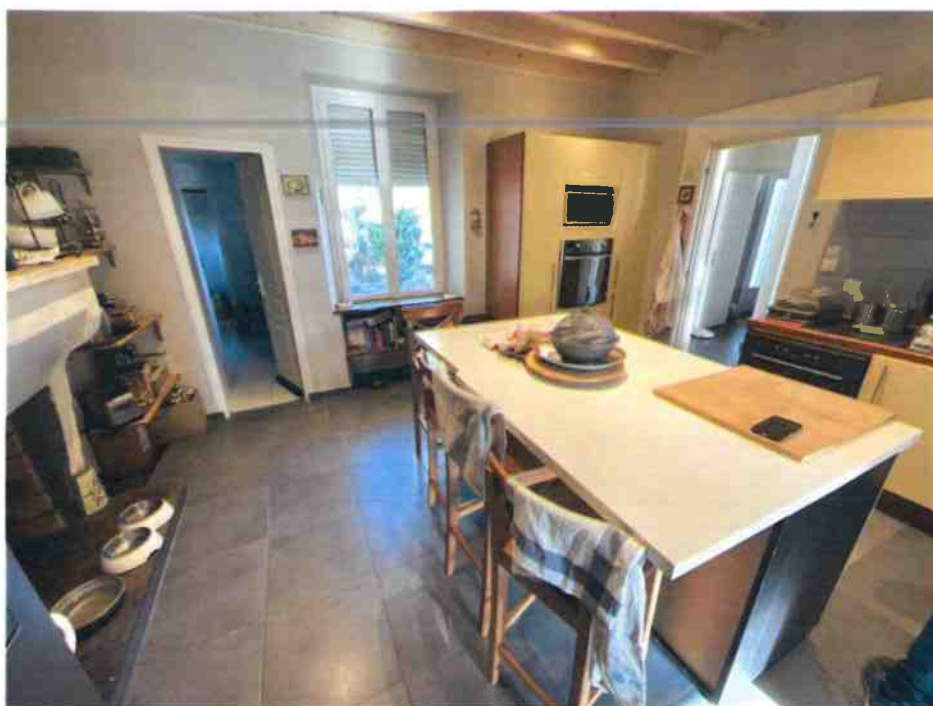
Aux murs, de la peinture grise abîmée.

Au plafond, du lambris se détache légèrement sur une partie.

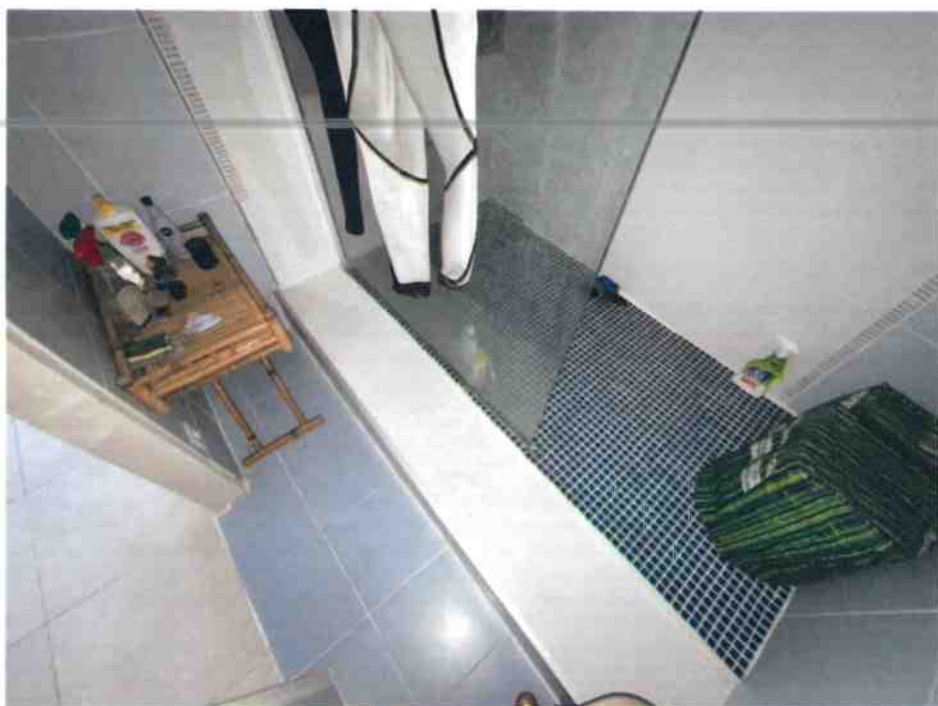
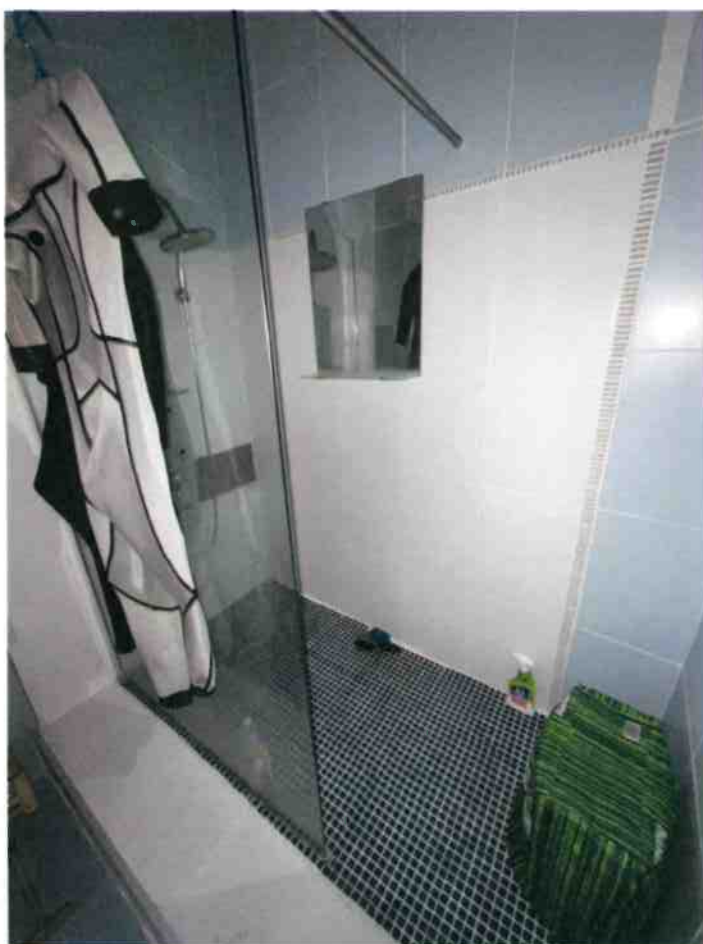
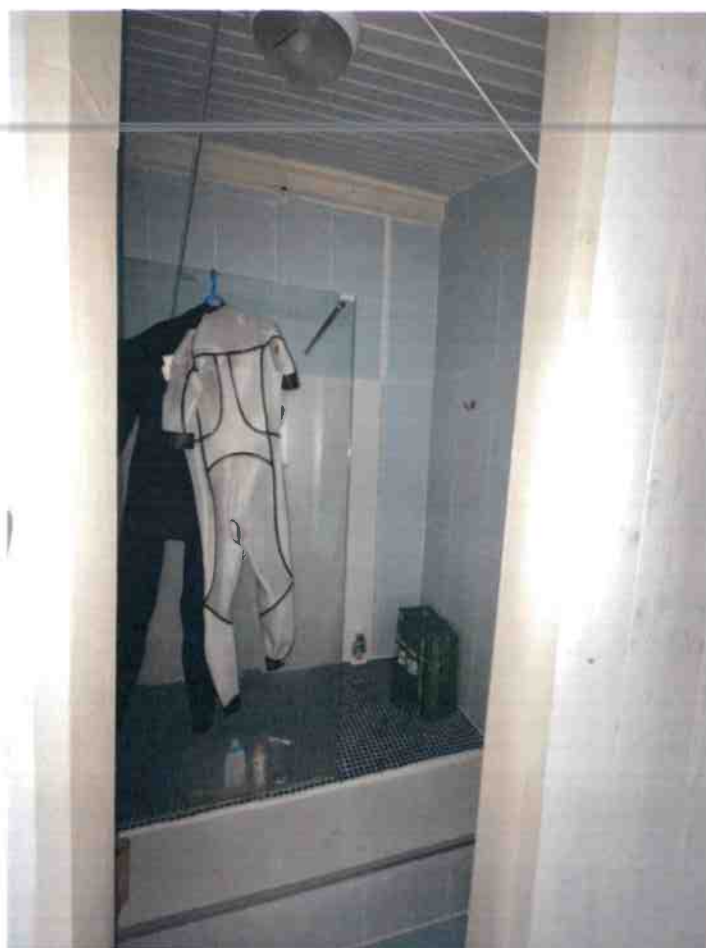
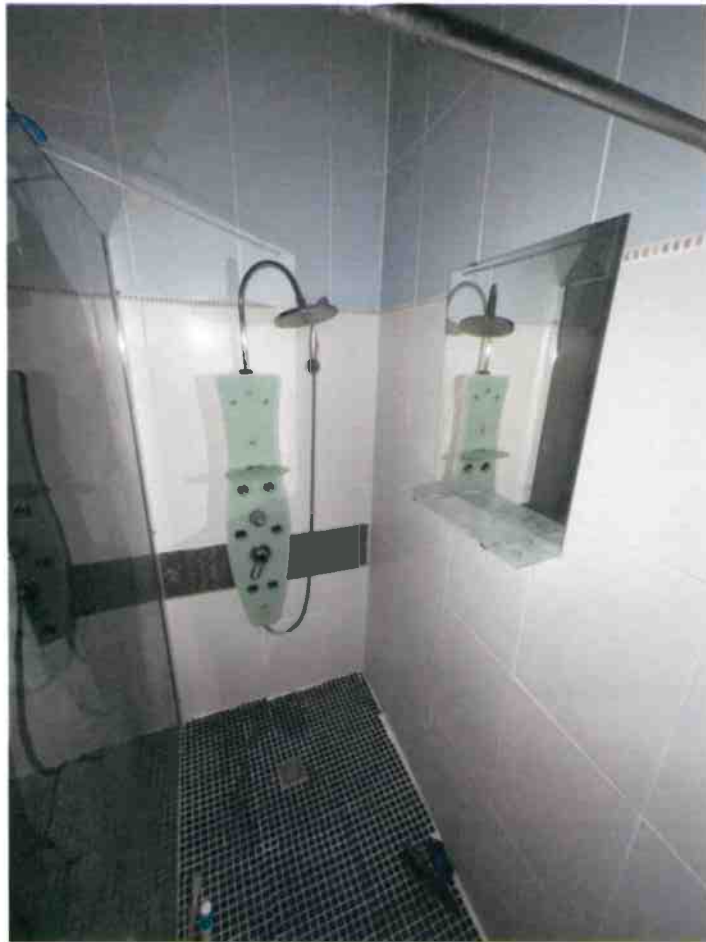
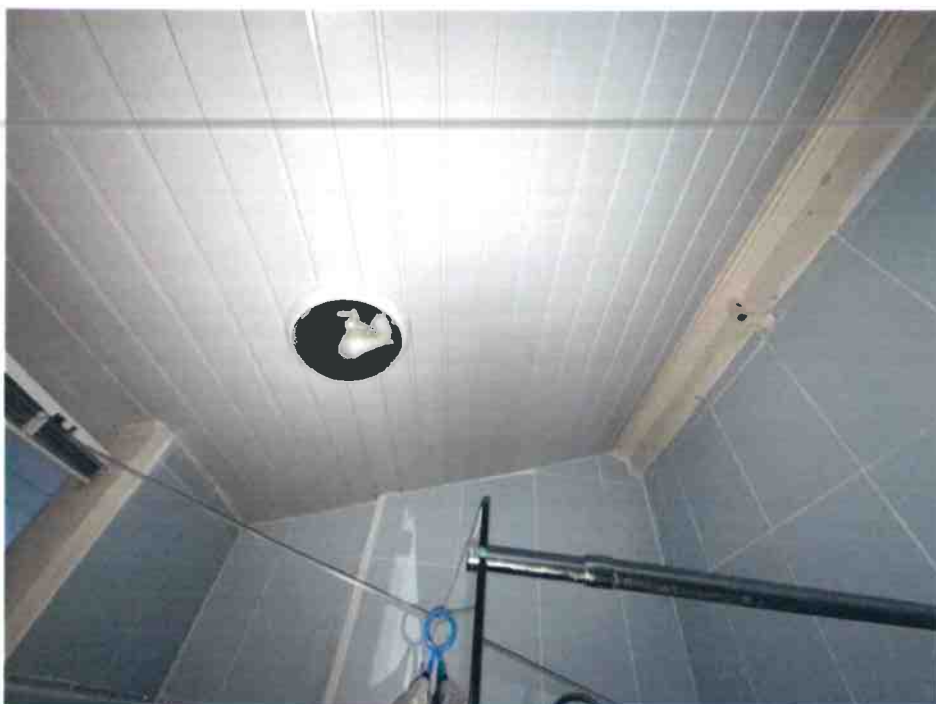
Aux murs, du papier peint blanc qui est abîmé.

La lumière ne fonctionne pas. Je procède à des photographies de cet espace.

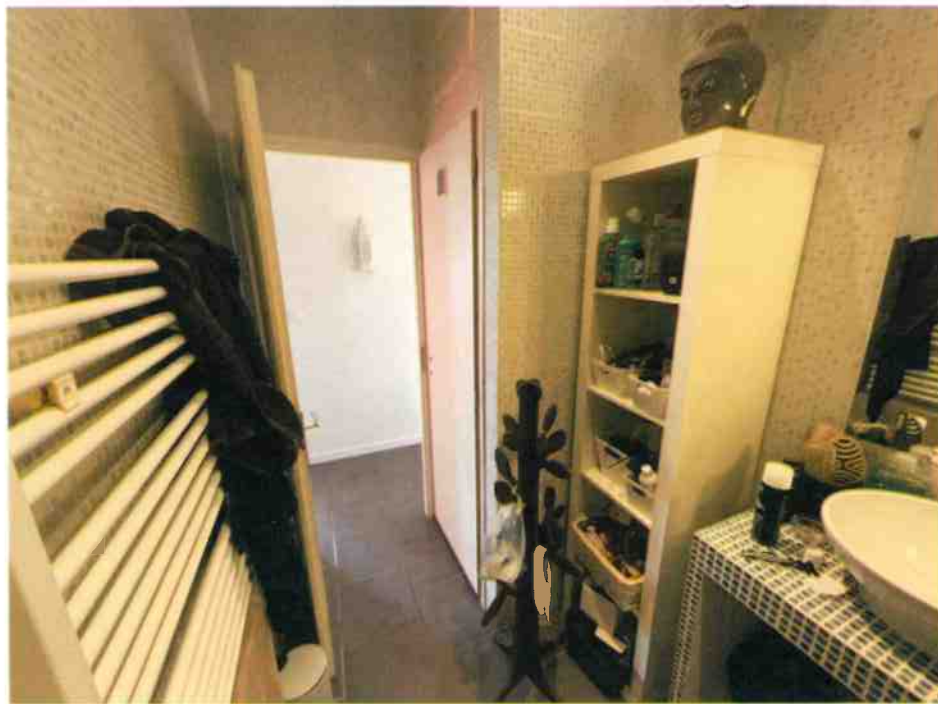
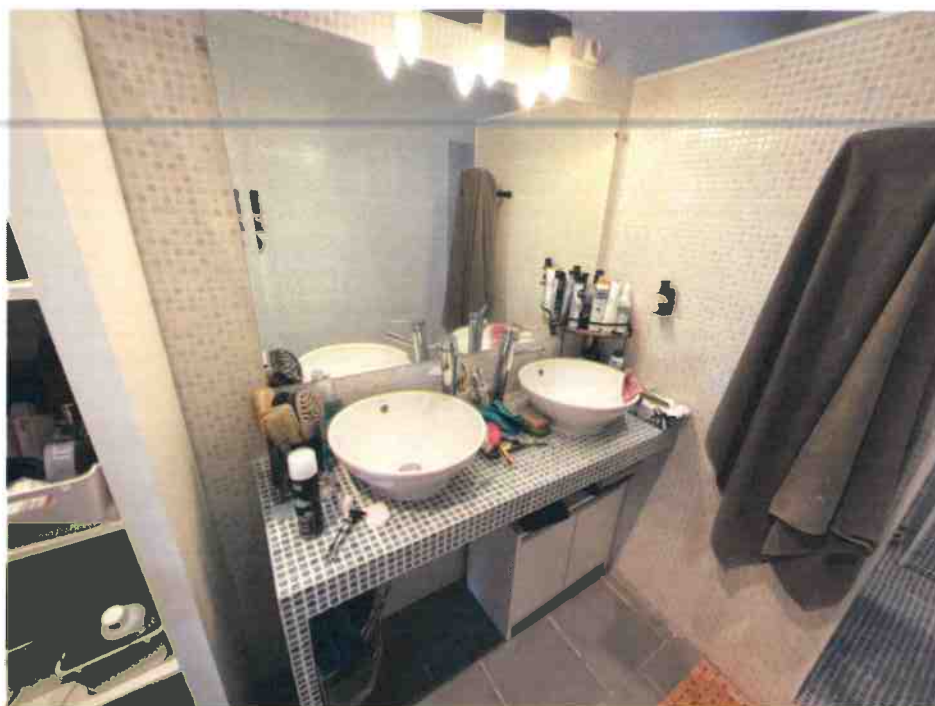
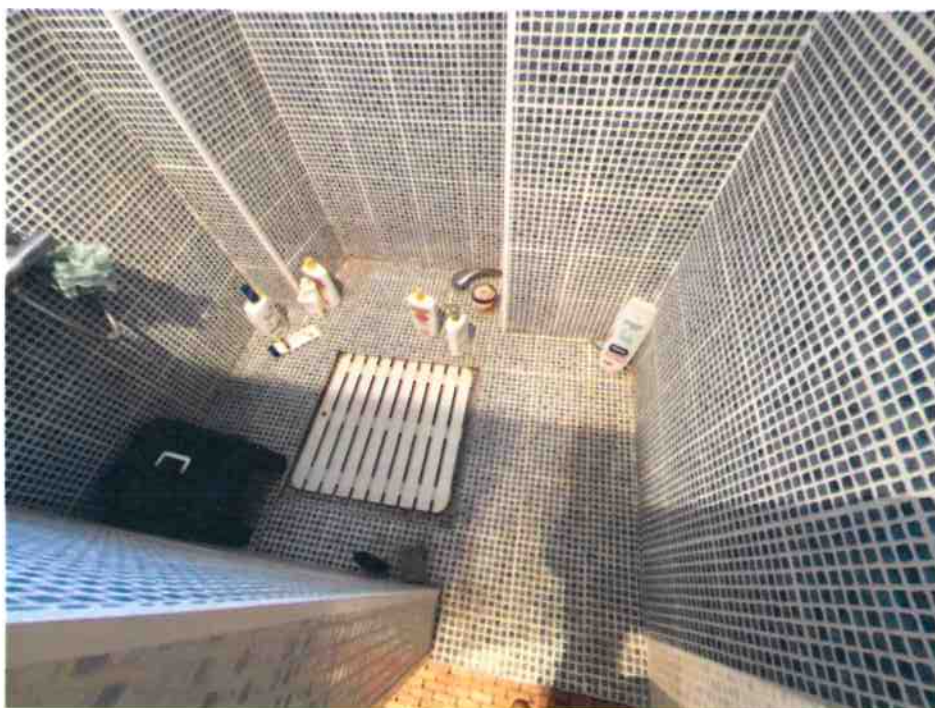
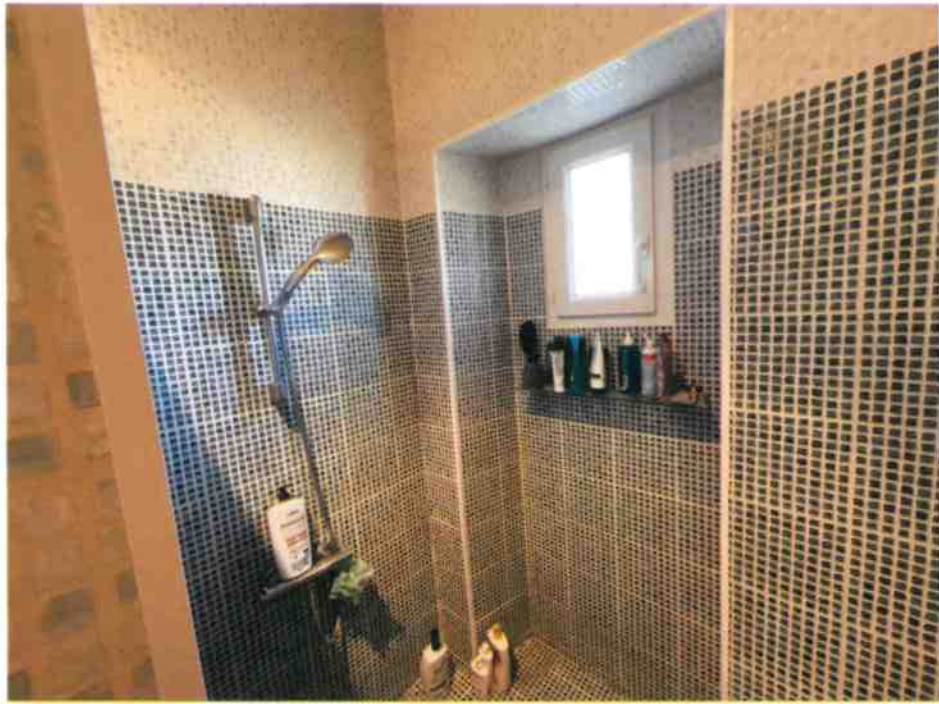
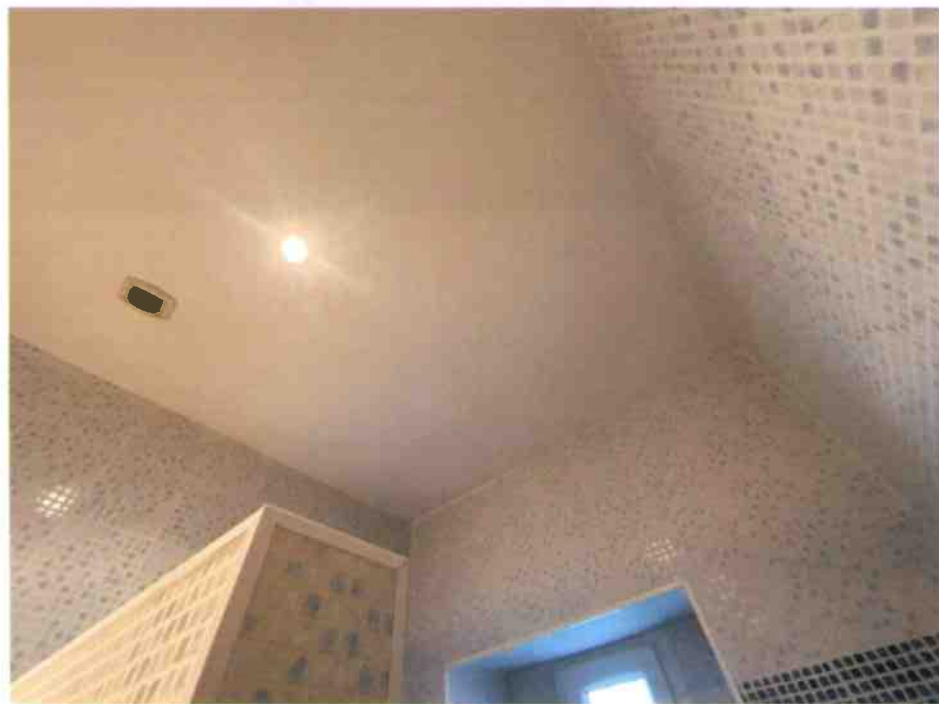
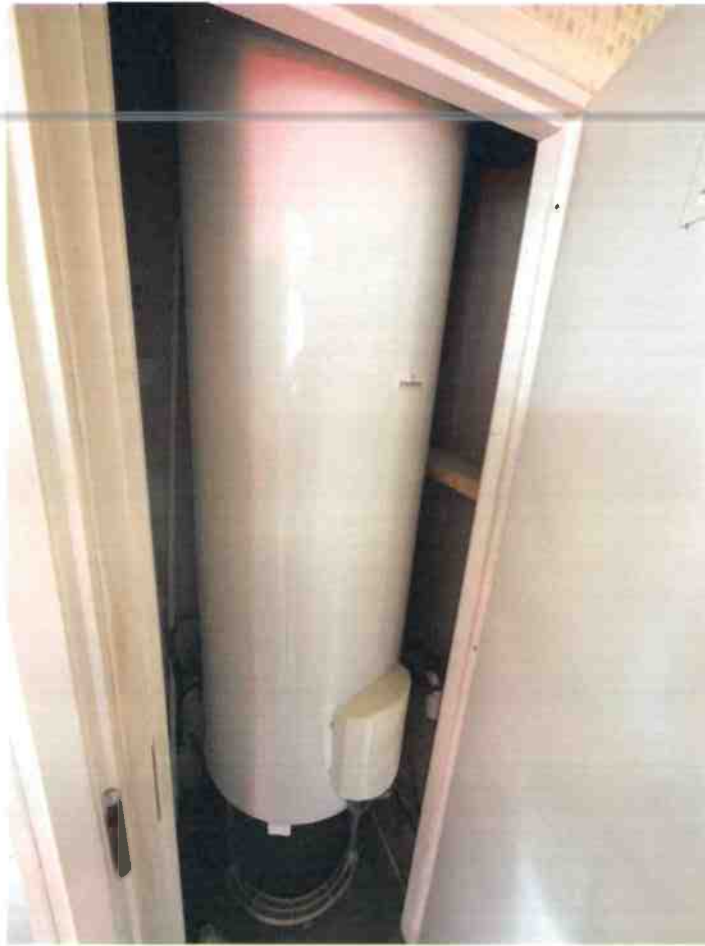
Au plafond, présence d'une trappe abîmée ainsi que d'un sèche-serviettes.
