PROCES-VERBAL DE DESCRIPTION

Que dans le cadre de la procédure de saisie immobilière engagée à l'encontre de Madame Laura WILKINSON LOUGH née le 10 juin 1963 à ILFORD (Royaume Uni), de nationalité britannique, demeurant à CHERVAL 24320) 46 Impasse du Bois elle me requiert afin de dresser un procès-verbal de description des biens saisis figurant ci-dessous commune de CHERVAL (24320) 46 Impasse du Bois, la Blanchie, cadastrés sous les relations suivantes :

L'ensemble des parcelles forme un domaine sur lequel sont édifiées une maison principale et une maison à usage de gite en pierre.

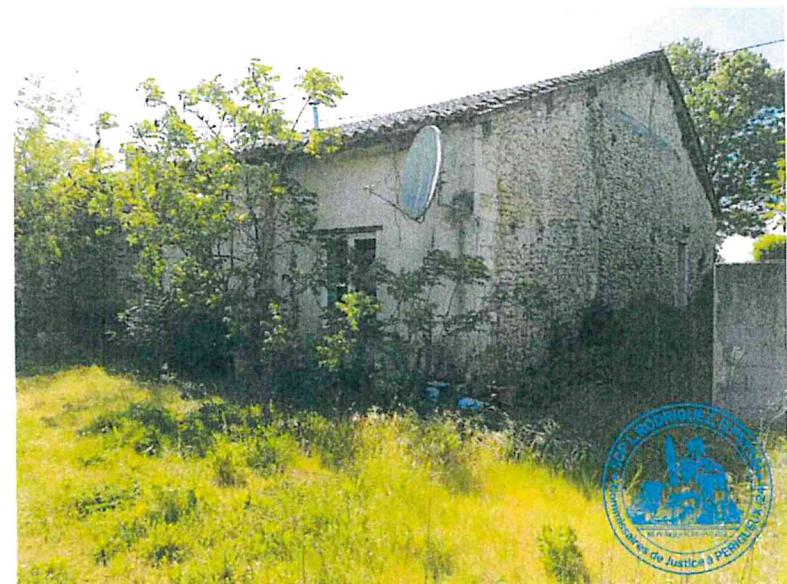
La façade avant est crépie, tandis que la façade latérale droite et la façade arrière sont en pierre jointée et comportent des joints manquants.

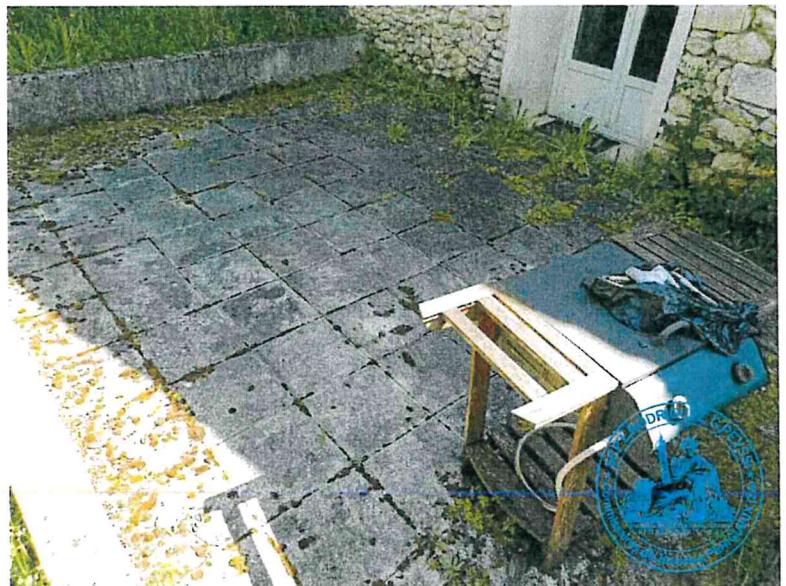
En façade arrière, est visible une terrasse dallée fermée par un petit mur de clôture crépi présentant un aspect noirci, moussu et quelques impacts.

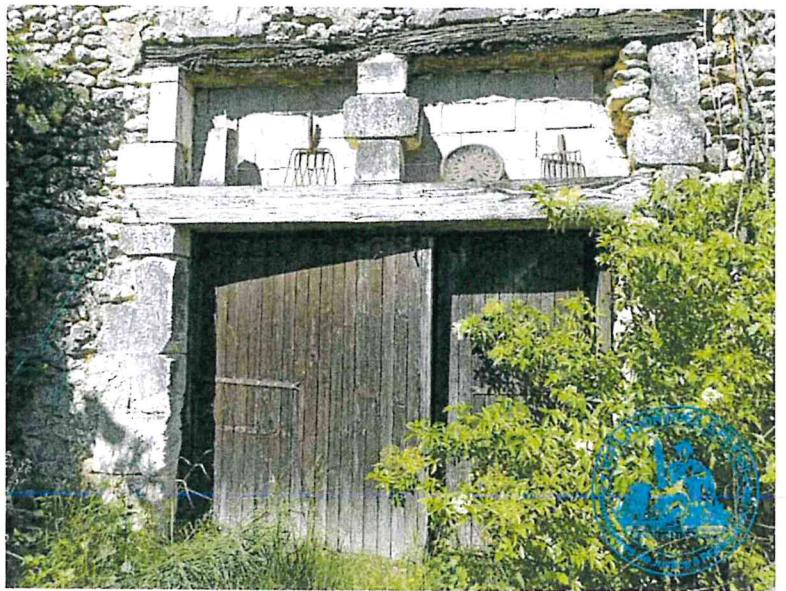
Je constate que la poutre supérieure présente un mauvais état. Je note qu'une partie de l'ouverture a été fermée par des parpaings.

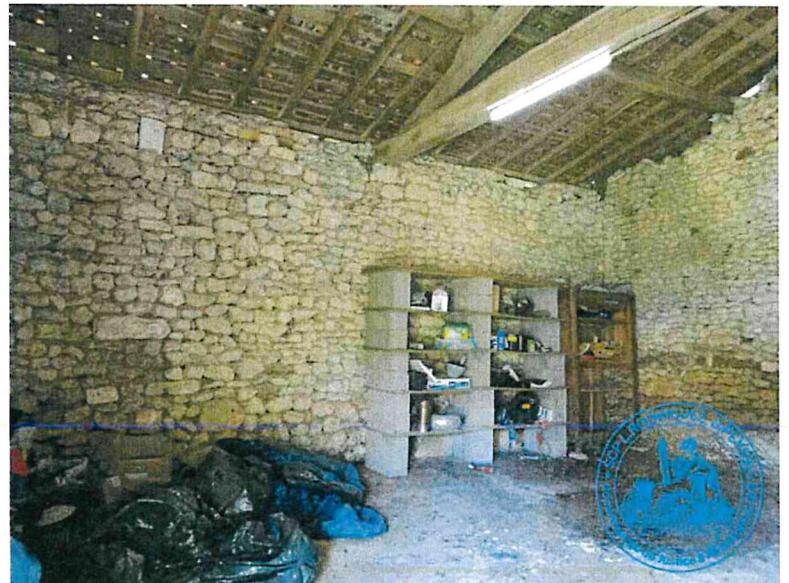
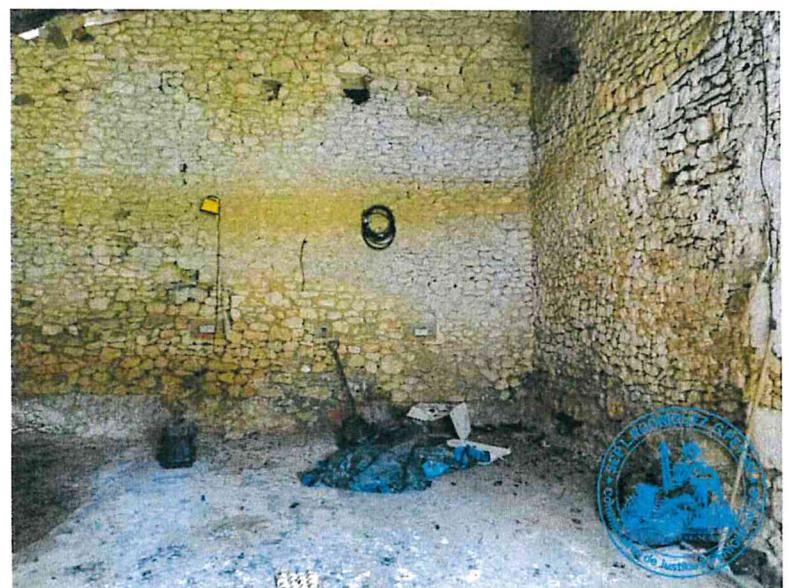
L'ensemble présente un état correct, je relève cependant que sur le mur de face et sur le mur de droite, des joints sont manquants.

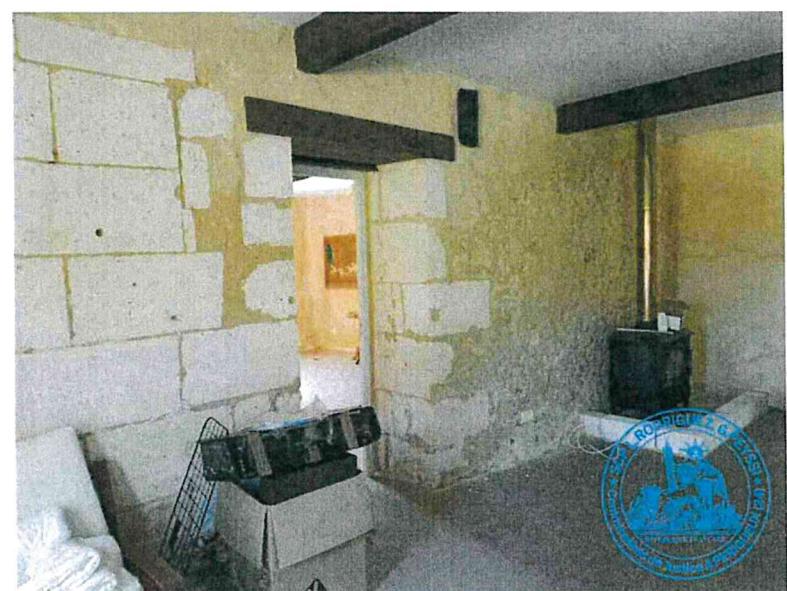
Je note une fissure sur le mur crépi de face.

Je note également du salpêtre sur le mur côté poêle à bois.

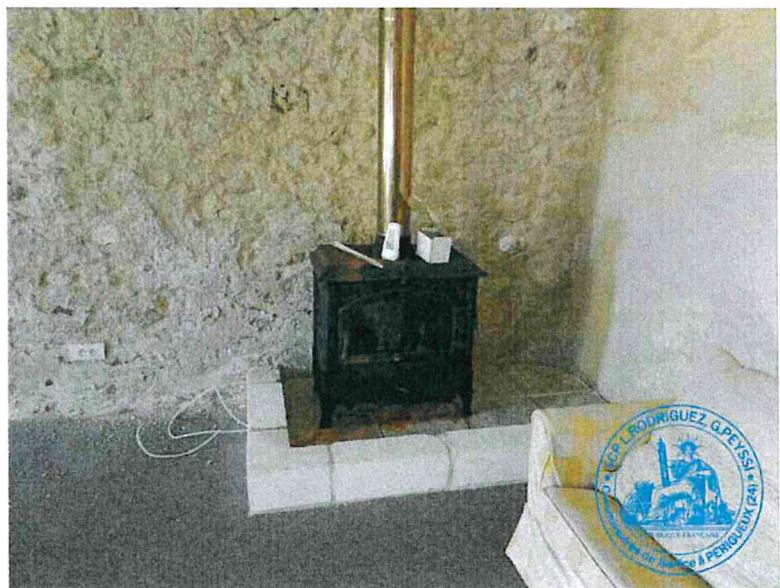
Je constate que le plafond a noirci autour de cet appareil de chauffage.

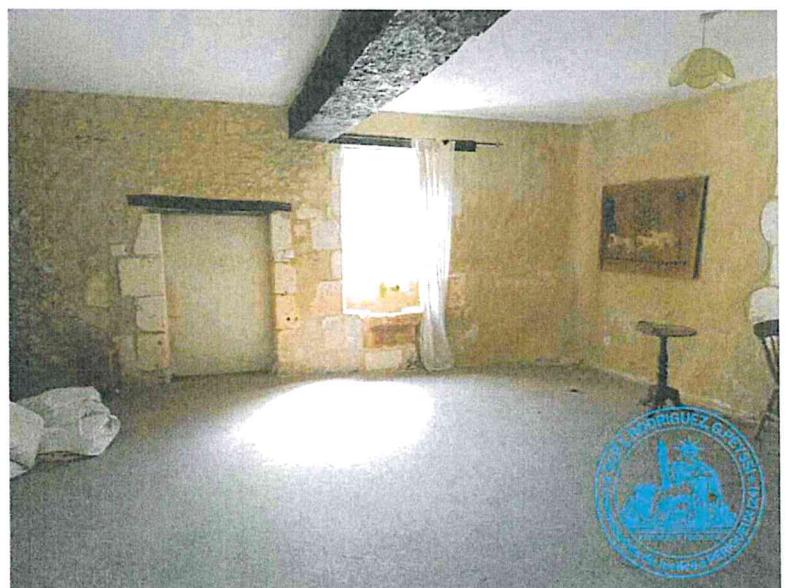
Il existe une fissure sur le mur donnant côté grange.

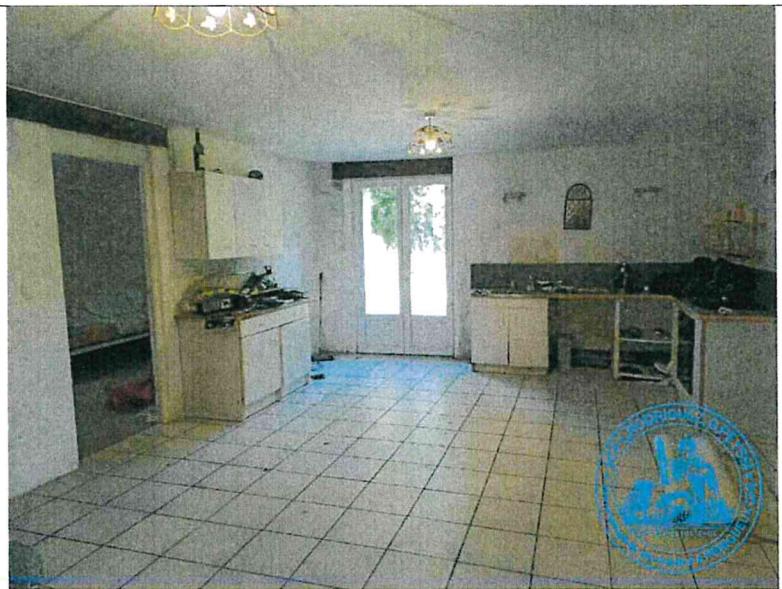
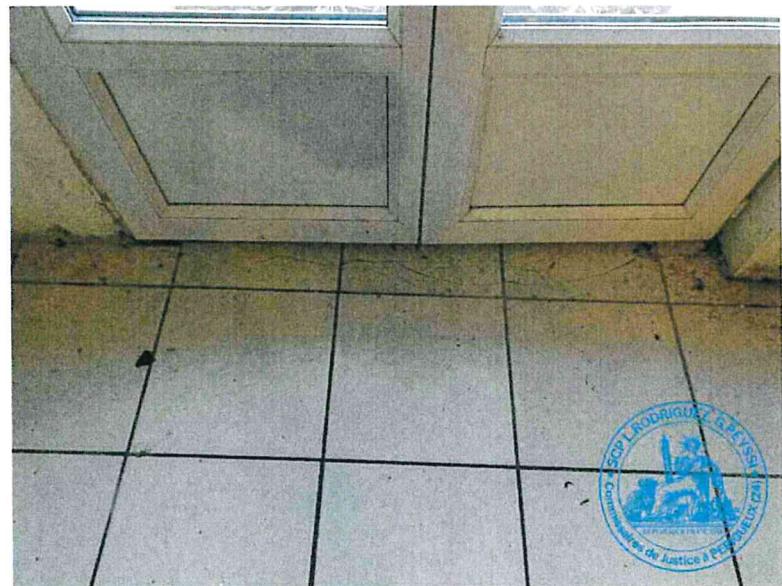
Le sol est revêtu d'un carrelage à l'état d'usage, je note cependant qu'il est fissuré au niveau du seuil de la porte-fenêtre donnant sur la terrasse.

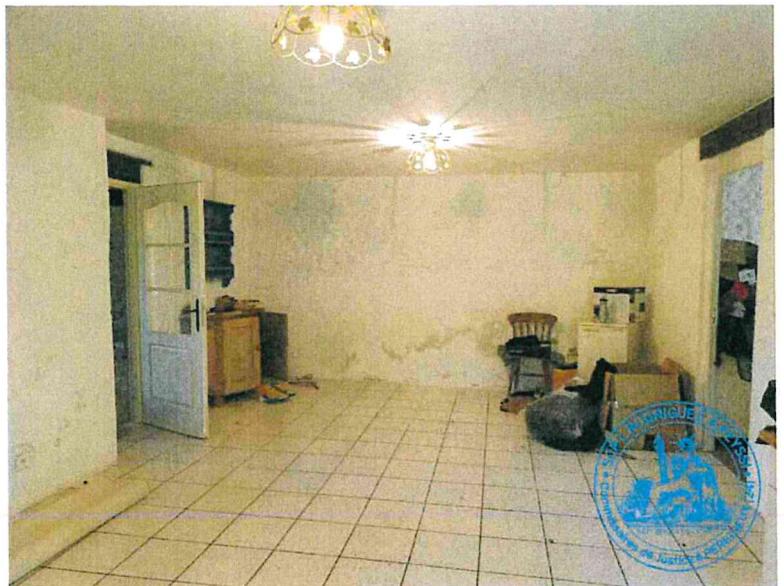
Des traces d'humidité sont visibles sur le mur du côté opposé à la terrasse.

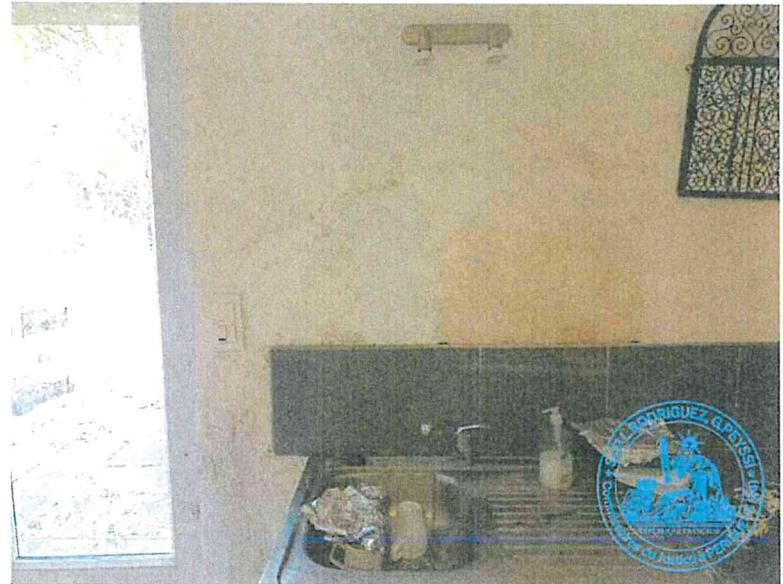
Au-dessus, les murs présentent des traces d'humidité.

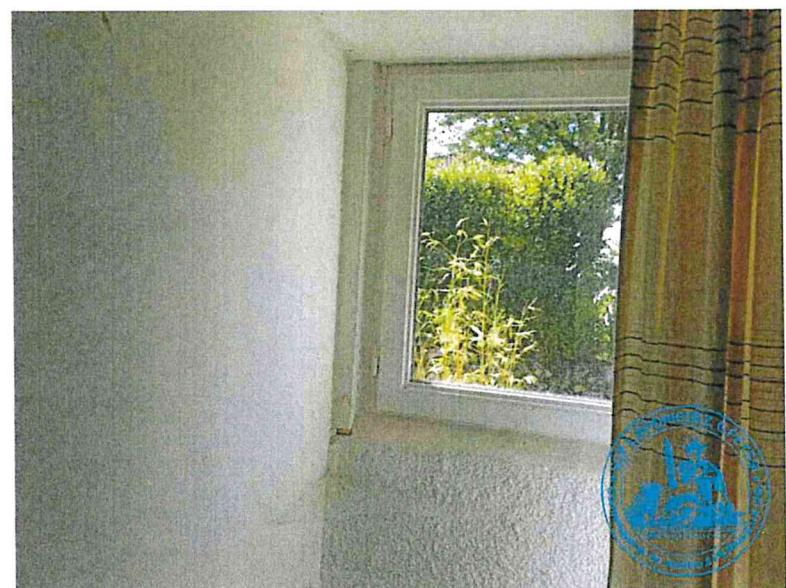
Il existe une fenêtre en PVC avec double vitrage. Une légère fissure est visible le long du montant en bois situé à gauche de la fenêtre.

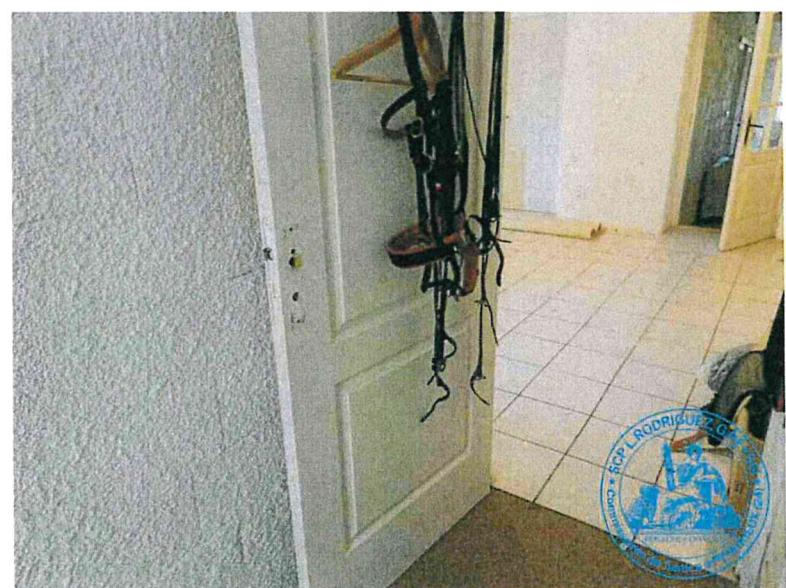
On y accède par une porte postformée dont le bloc poignée est manquant.

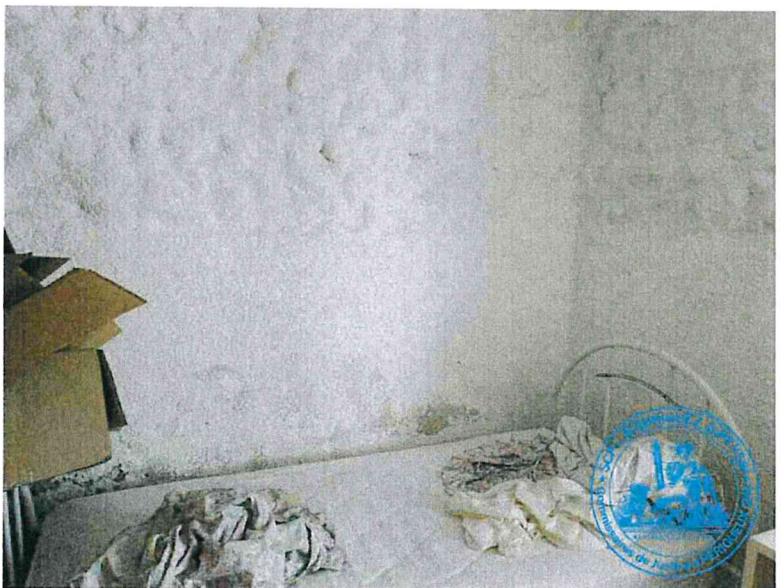
Le sol est recouvert d'une moquette ancienne, tandis que les murs sont revêtus d'un crépi peint. Je relève que le crépi présente du salpêtre et se détache en partie basse du mur de gauche.

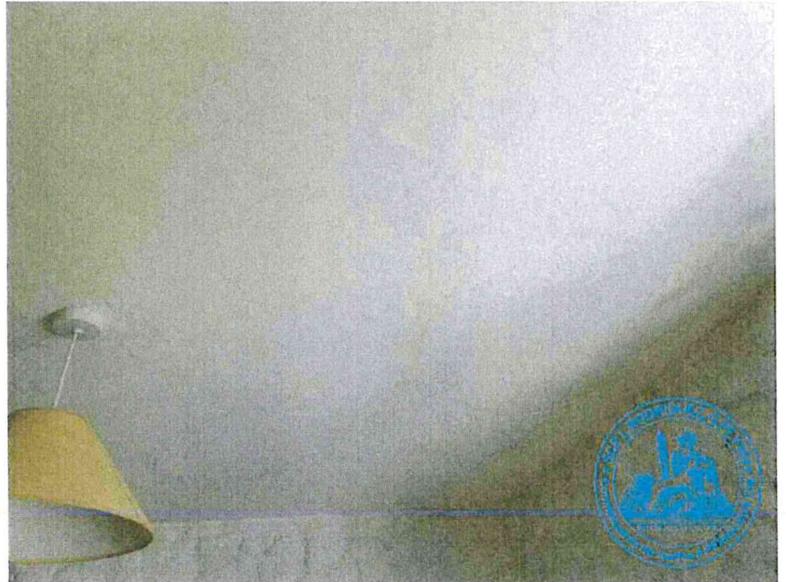
Le plafond doublé et peint présente une tâche d'humidité près de la fenêtre.

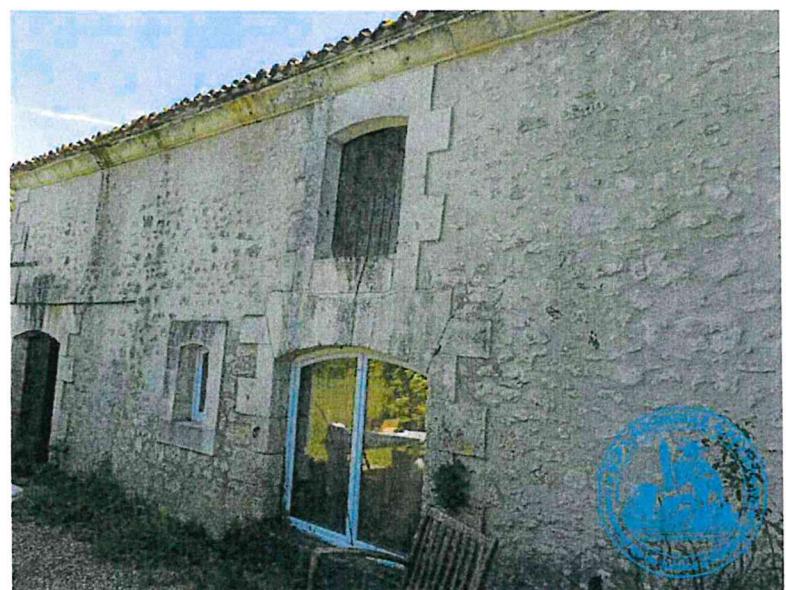
Sur la partie gauche du bâtiment, je note des traces d'infiltration d'eau provenant de la toiture.

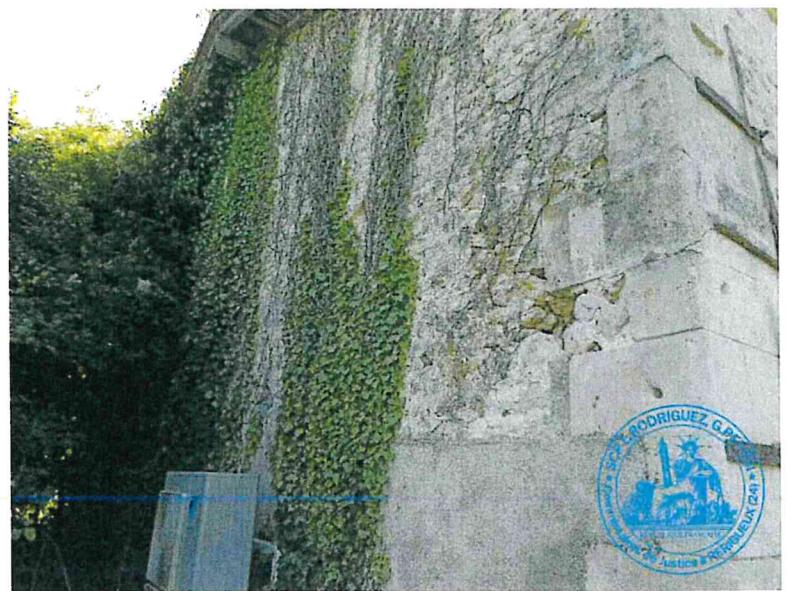
La façade latérale gauche est en partie crépie, en partie en pierres revêtues d'un ancien crépi, envahie de végétation ; des pierres sont manquantes en partie basse à droite.

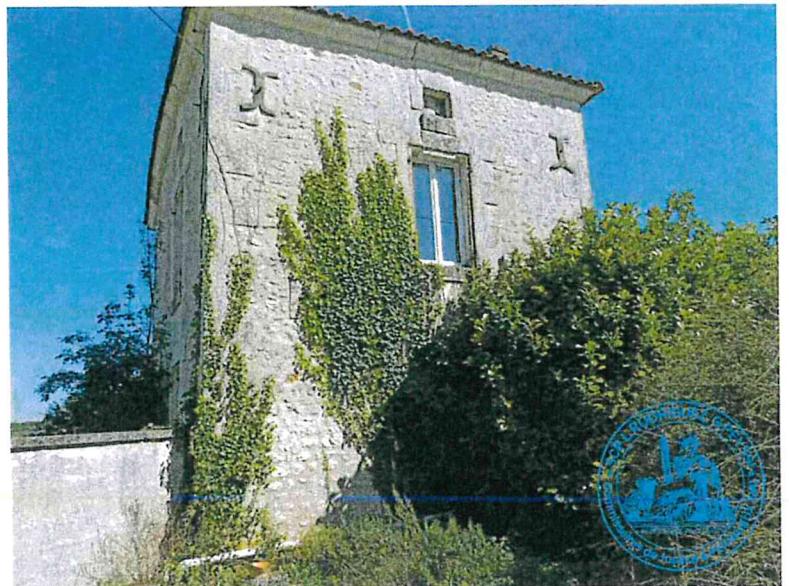
La façade de droite est en pierre jointée, elle est également en partie envahie de lierre, et je constate que la pierre d'appui de la fenêtre sous le toit est fissurée.
