Telles sont les constatations faites ce jour au 46 Impasse du Bois, 24320 Cherval de tout quoi j'ai dressé et rédigé le présent procès-verbal de constat, avec photographies pour servir et valoir ce que de droit.

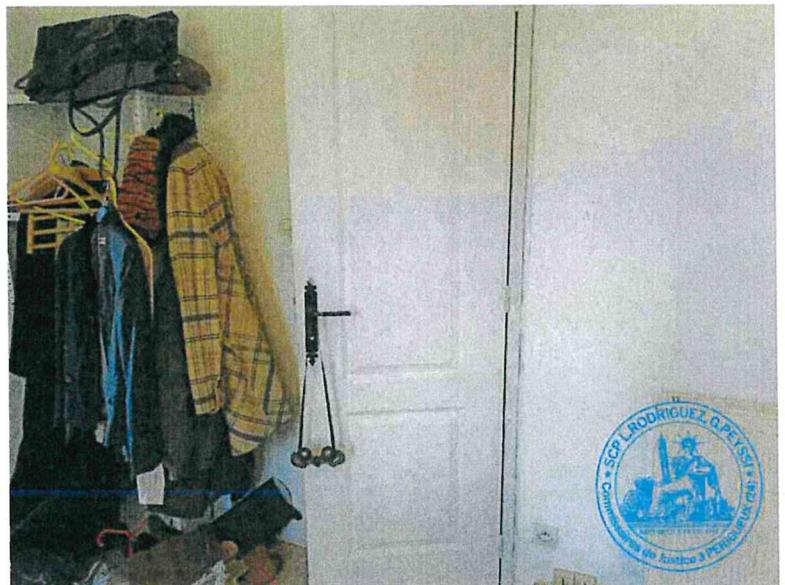
On accède ensuite à une salle d'eau munie d'une baignoire sabot par une porte posé formée munie d'un bloc poignée. La porte est à l'état d'usage.

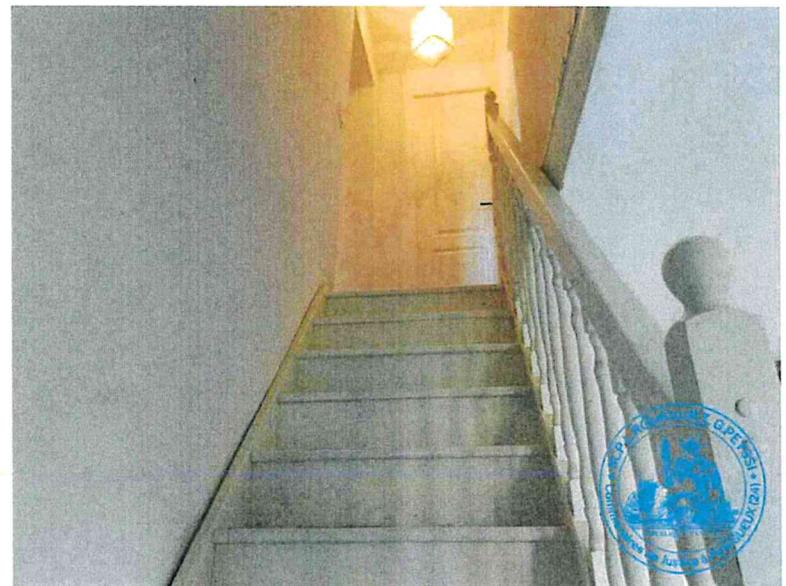
L'escalier menant à l'étage de la maison principale est en bois peint en blanc, en bon état.

Les murs de la cage-escalier et le plafond sont également peints en blanc, à l'état d'usage.

Certaines marches sont tachées.

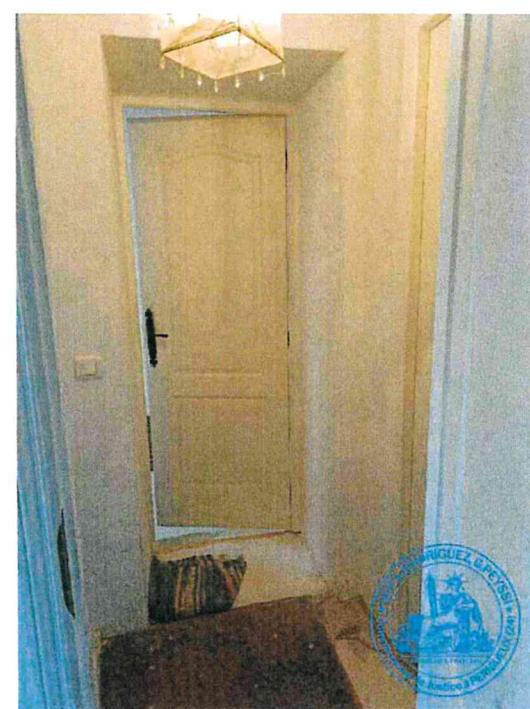
Le palier :

Le sol est composé d'un parquet taché, tandis que les murs et le plafond sont doublés et peints à l'état d'usage.

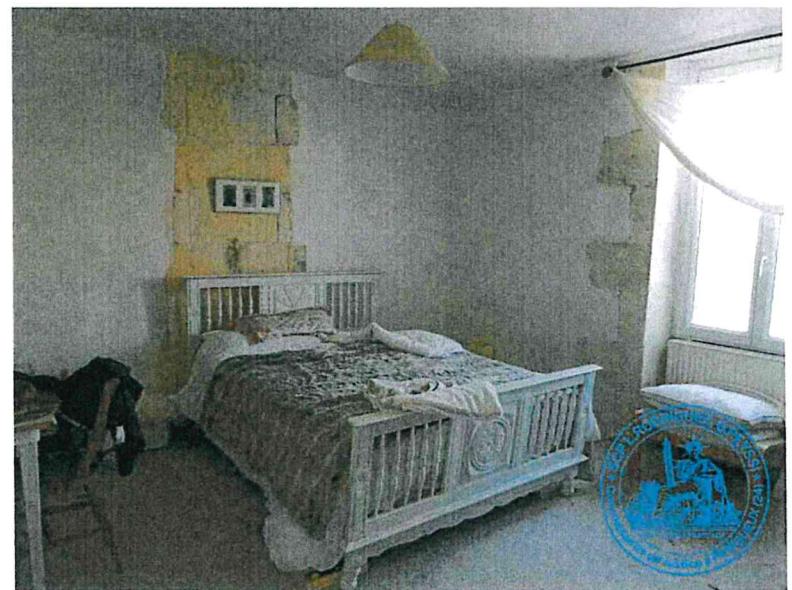
Le sol est composé d'une moquette ancienne, abîmée, tandis que les murs en pierre sont revêtus d'un crépi peint à l'état d'usage.

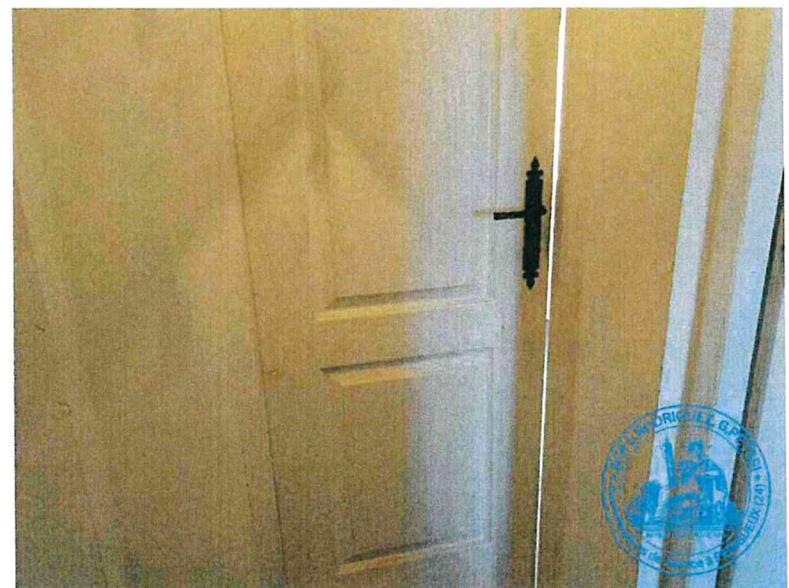
Le sol est composé de plaques d'agglomérés sur lesquelles a été posée une moquette qui est abîmée.

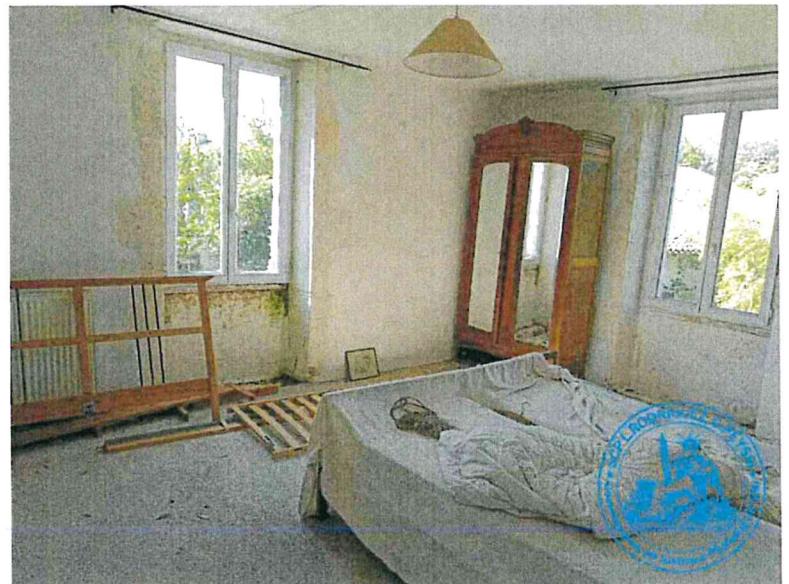
Les murs sont crépis et peints. Je note des traces d'infiltration d'eau importante sous la fenêtre de face.

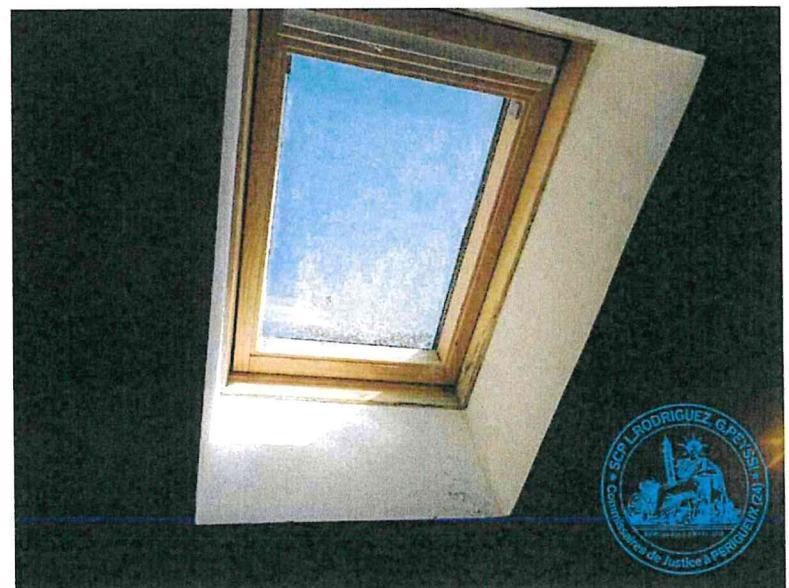
Une fenêtre de toit présentant des traces d'infiltration d'eau est visible.

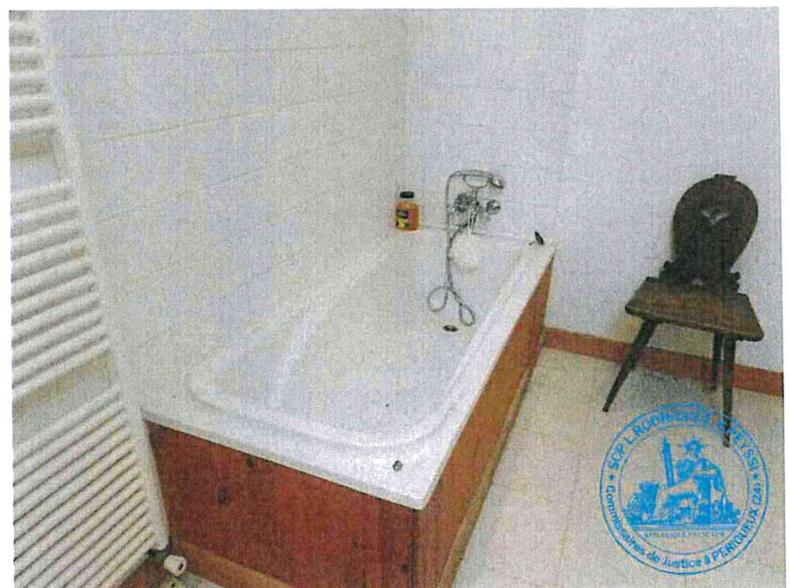
Je note la présence d'un radiateur sèche-serviette, d'une baignoire habillage en bois comprenant deux robinets, un mélangeur, un flexible défectueux et une douchette.

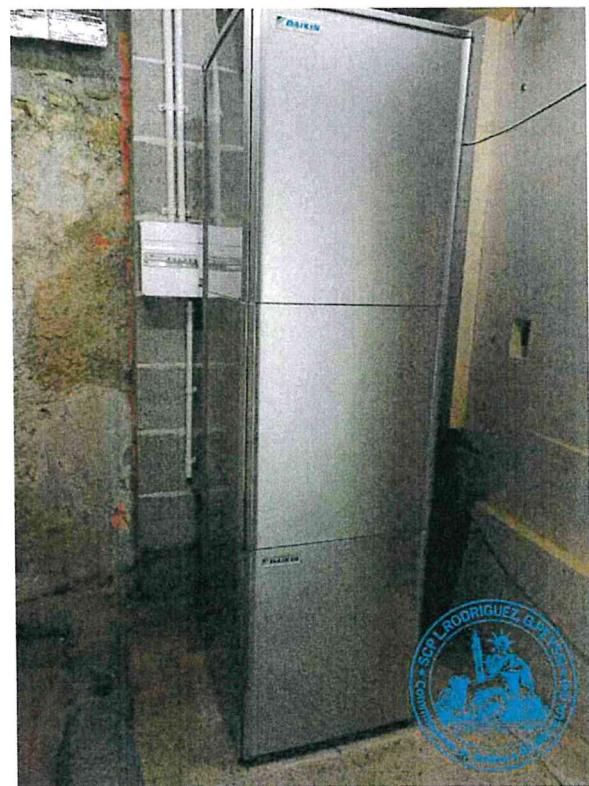
Madame WILKINSON m'indique que cette pompe à chaleur air/eau a été installée en 2021 mais qu'elle n'est pas en fonctionnement.

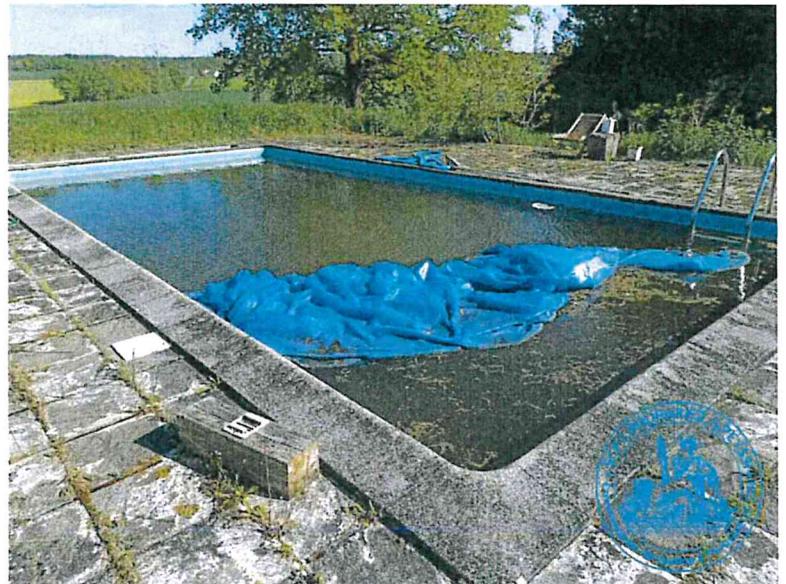
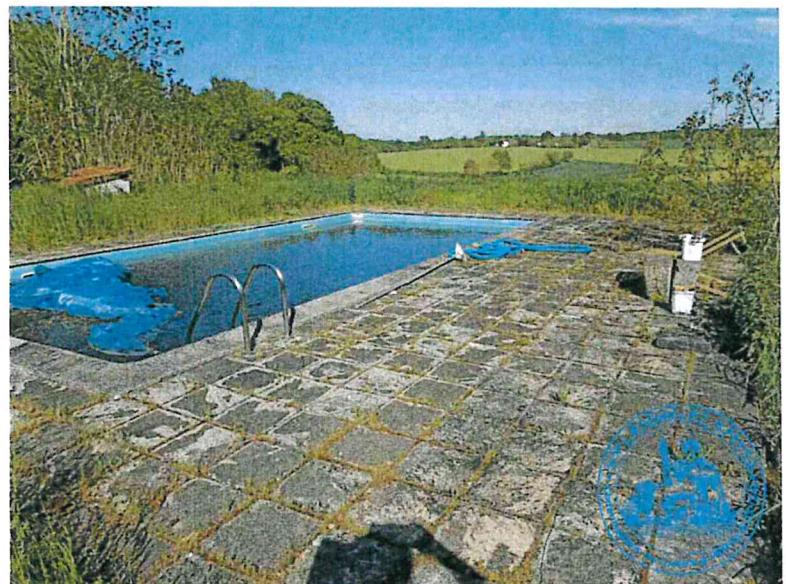
La plage autour est noircie ; en partie gauche je note la présence d'une petite construction envahie de végétation abritant le groupe de filtration. L'installation ne fonctionne pas.

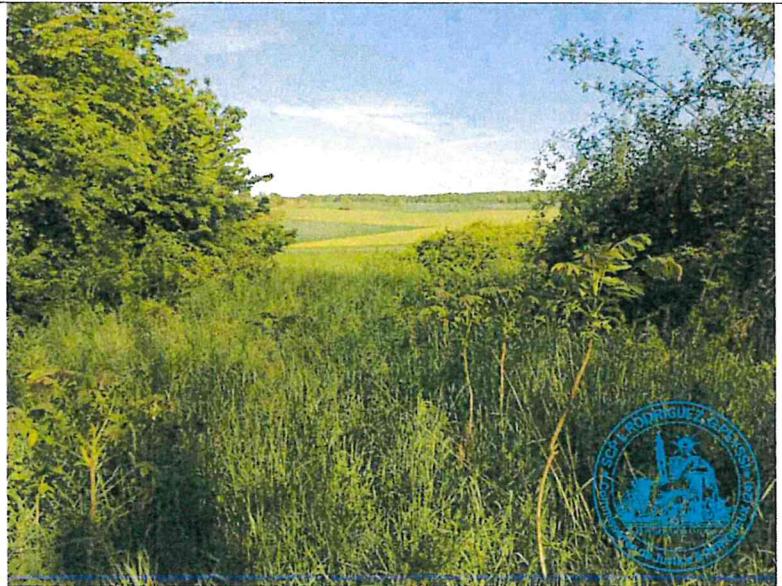
Il existe le long de ce chemin, sur la partie gauche, un mur de clôture ancien, en mauvais état, en grande partie éboulé.

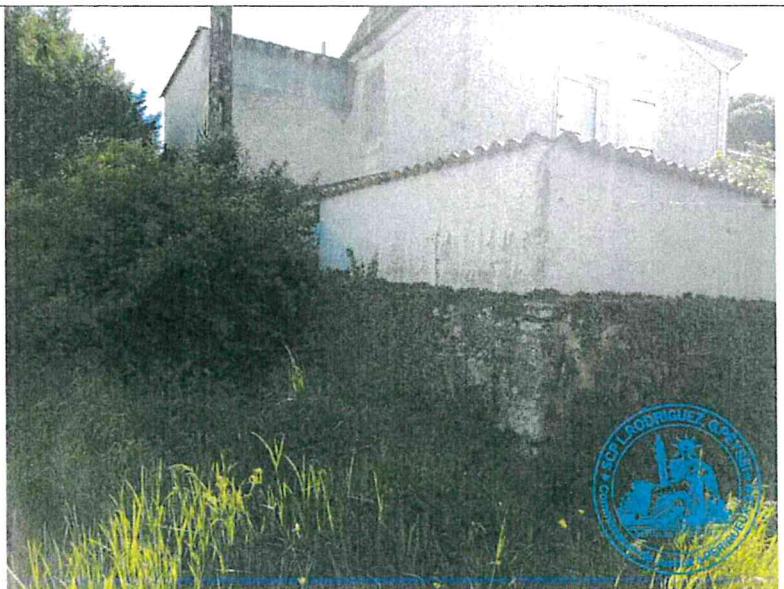
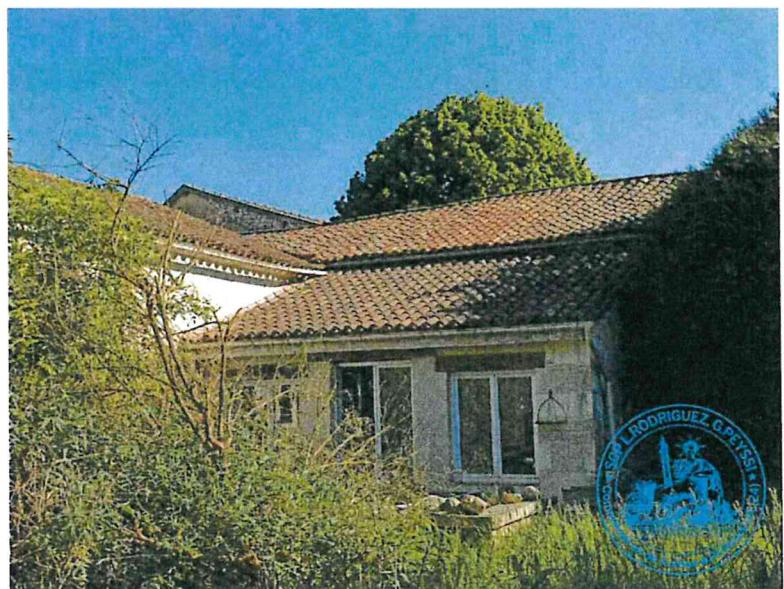
Le sol de la cour est abîmé et nombreuses herbes poussent.
