PROCES-VERBAL DE DESCRIPTION

Que dans le cadre de la procédure de saisie immobilière engagée à l'encontre de Monsieur Alain CHAPEYROU né le 5 décembre 1955 à ATUR demeurant à EGLISE NEUVE DE VERGT (24380) 41 Impasse Paulin, le sou sud, elle me requiert afin de dresser un procès-verbal de description des biens saisis figurant ci-dessous :

Commune d'Eglise Neuve de Vergt (24380) :
Section B N°1252, B N°1254, B N°1214, B N°1286, B N°99, B N°100 et B N°1281.

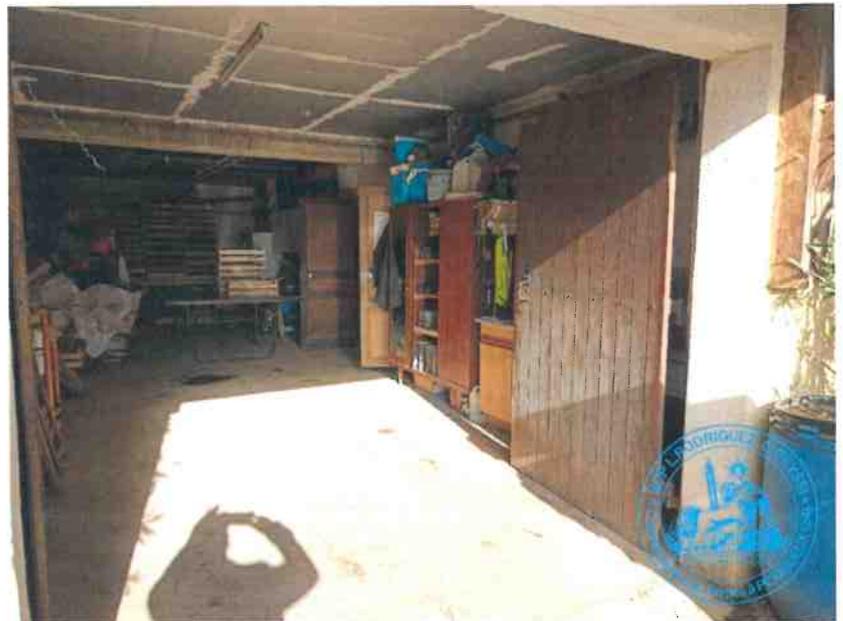
On accède à la partie garage par une double porte en bois abîmée.

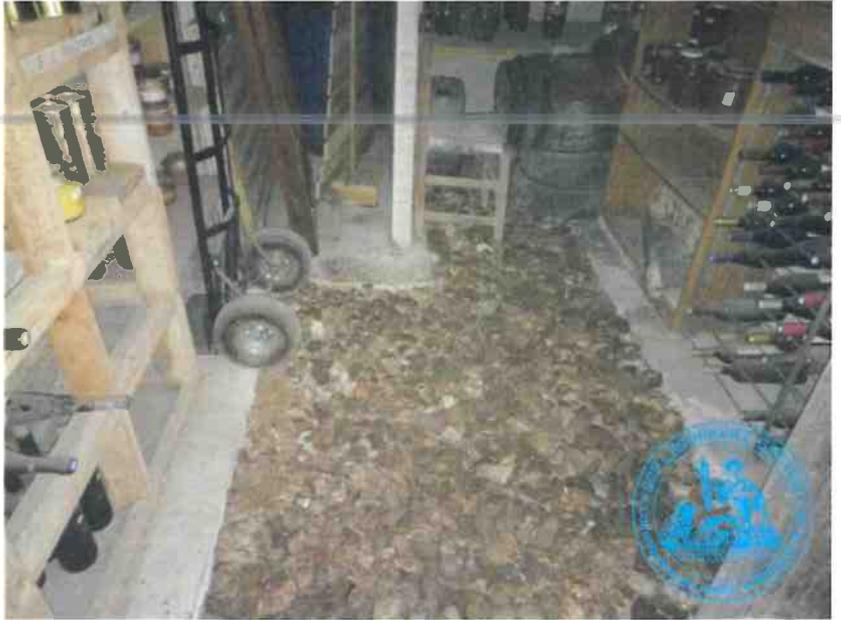
Le sol est composé de pavés en mauvais état ; deux bordures maçonnées sont notables.

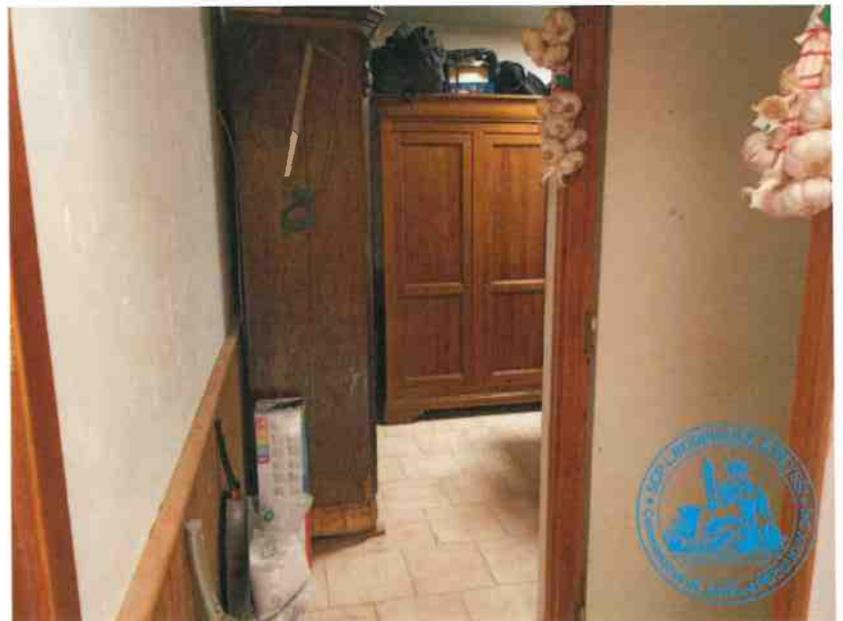
Le sol est carrelé en bon état, les murs sont revêtus de plâtre peint, une partie est endommagée.

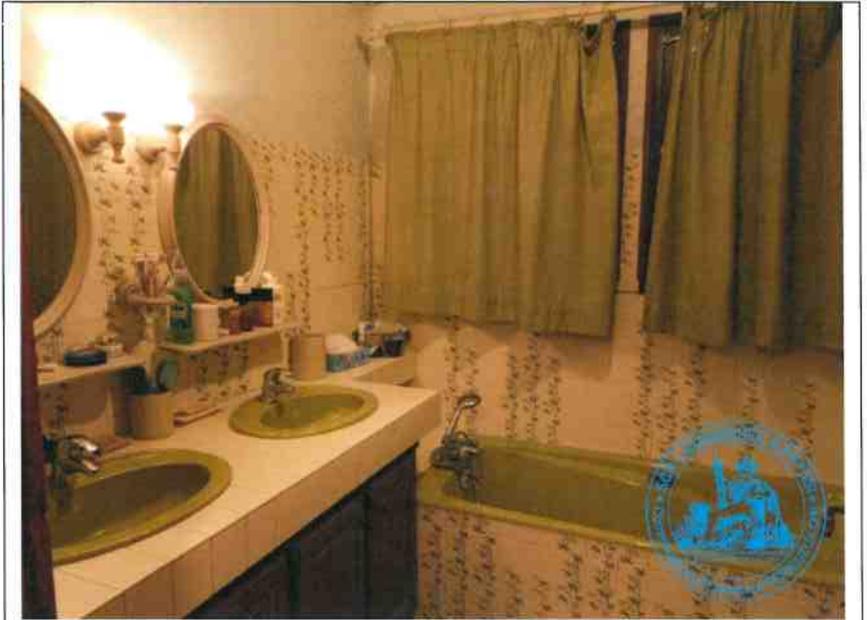
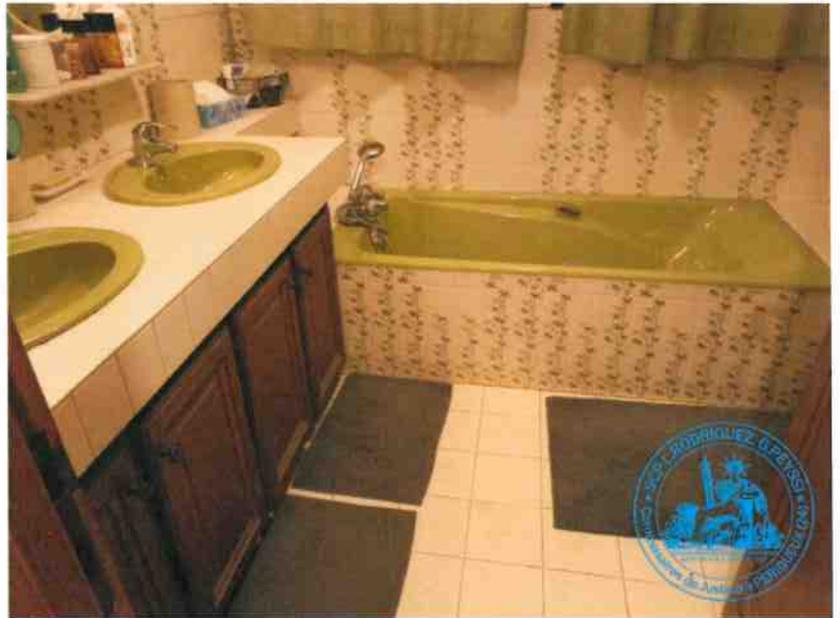
Le sol est composé d'un carrelage en bon état, le carrelage mural est également en bon état. Il est surmonté d'un papier peint présentant un aspect ancien qui se décolle par endroit, une fissure est visible à la jonction mur-face plafond.

Je constate la présence d'un meuble, quatre portes en bois surmontées d'un plan carrelé abritant deux vasques avec mitigeurs. Un carreau est fissuré et les joints sont abîmés par endroits.

L'ensemble des volets est en mauvais état.

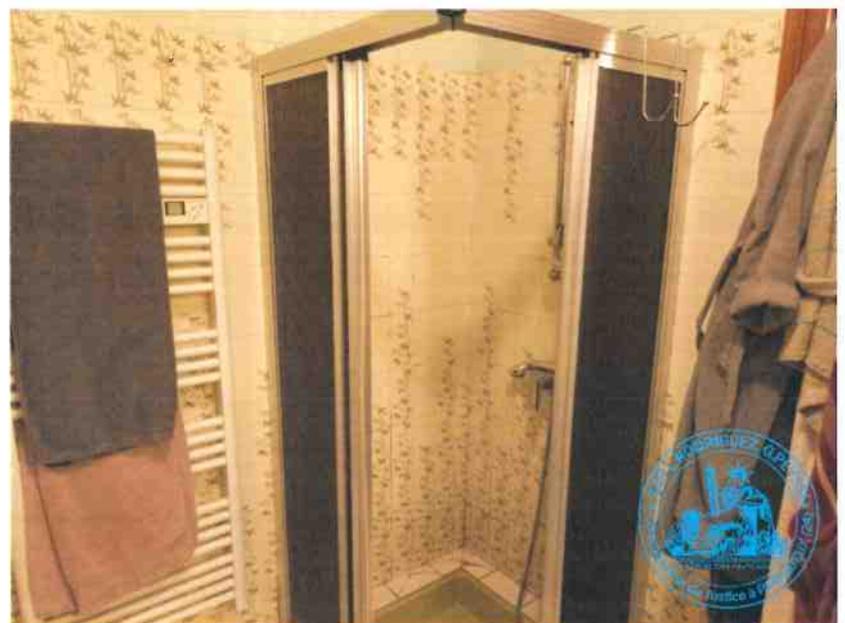
Je note la présence d'une douche comprenant un receveur encastré, d'un flexible, d'un mitigeur et d'une douchette ainsi que de deux parois en PVC transparent. L'ensemble présente un aspect ancien ; le carrelage autour du bac est fissuré.

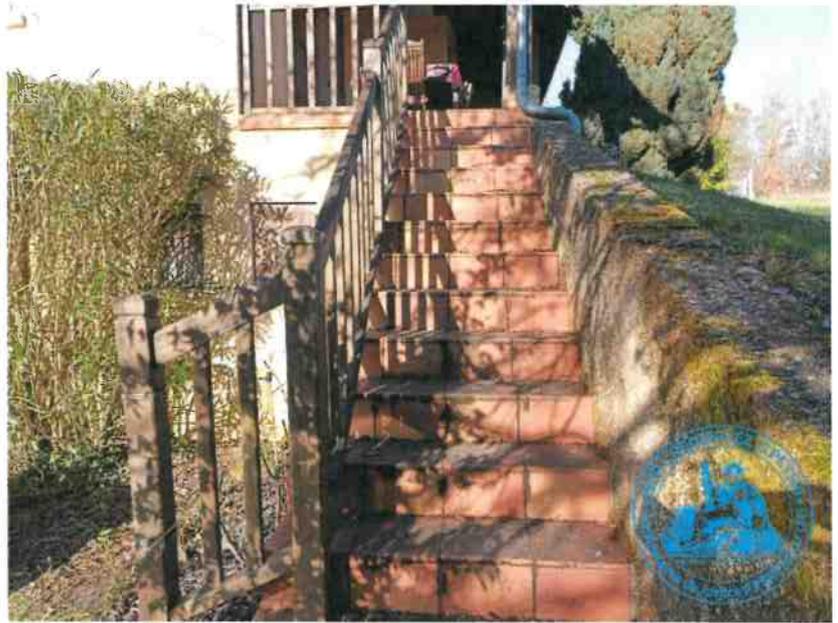
L'escalier carrelé menant à la terrasse présente un état d'usage.

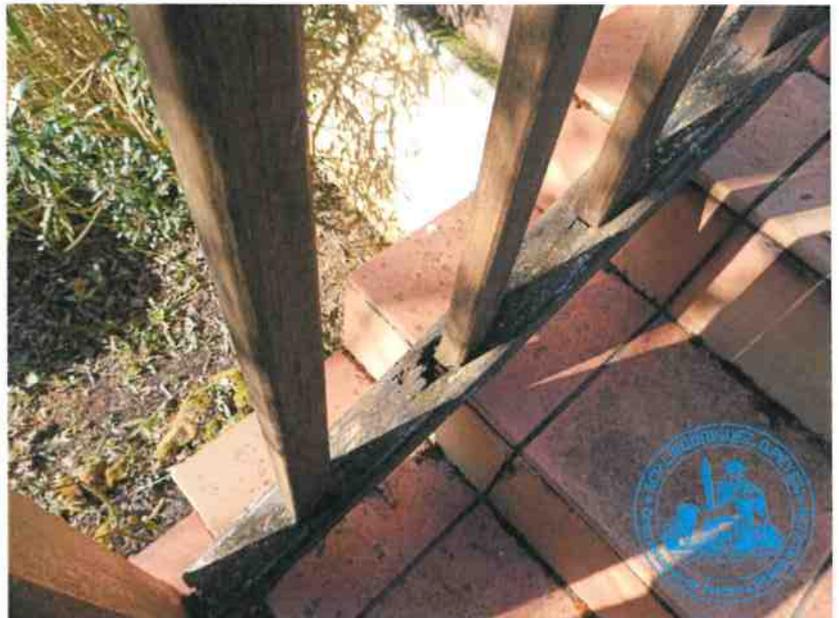
Le garde-corps en bois est pourri.

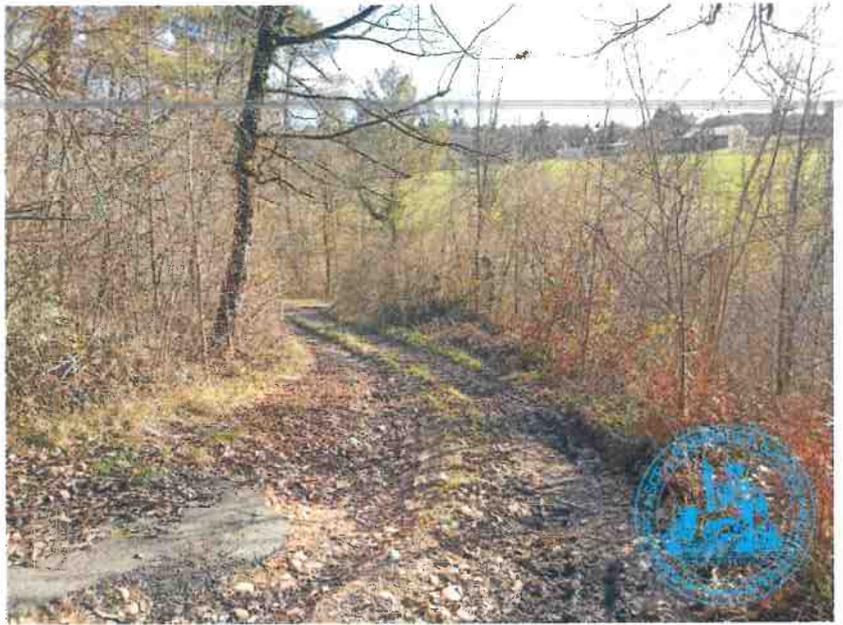
Le chemin qui les traverse est en partie revêtu d'un bitume fortement dégradé, se détachant par plaques.

D'importantes ornières sont également visibles.
