RAPPORT D'EXPERTISE
EN ÉVALUATION IMMOBILIÈRE
portant sur :

Un hôtel restaurant et une maison d'habitation
situés à SIORAC EN PERIGORD (24170) respectivement
272 Rue de la Gare et 130 Rue des Ecoles

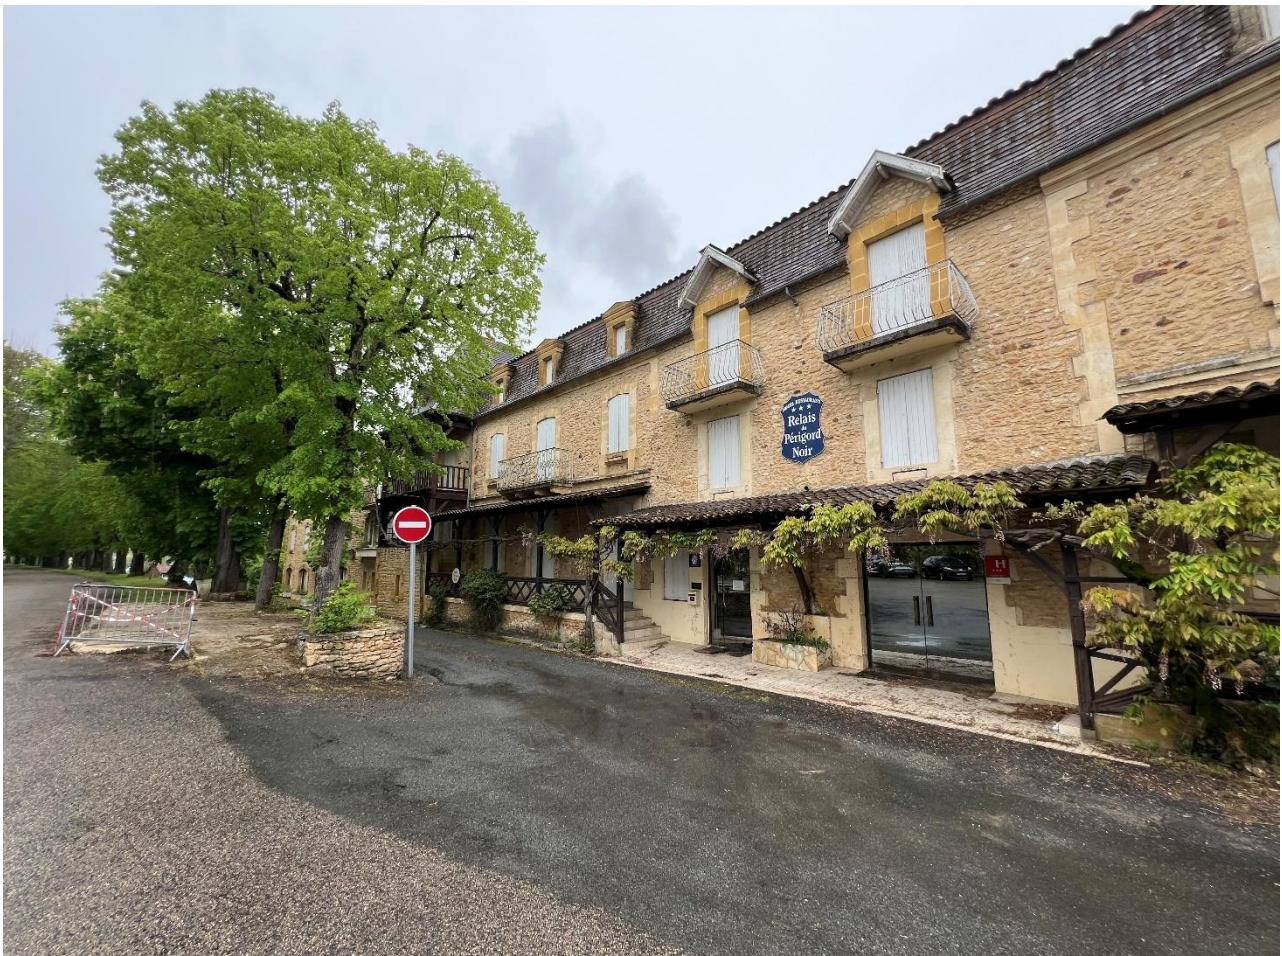
Façade principale de l'hôtel Restaurant

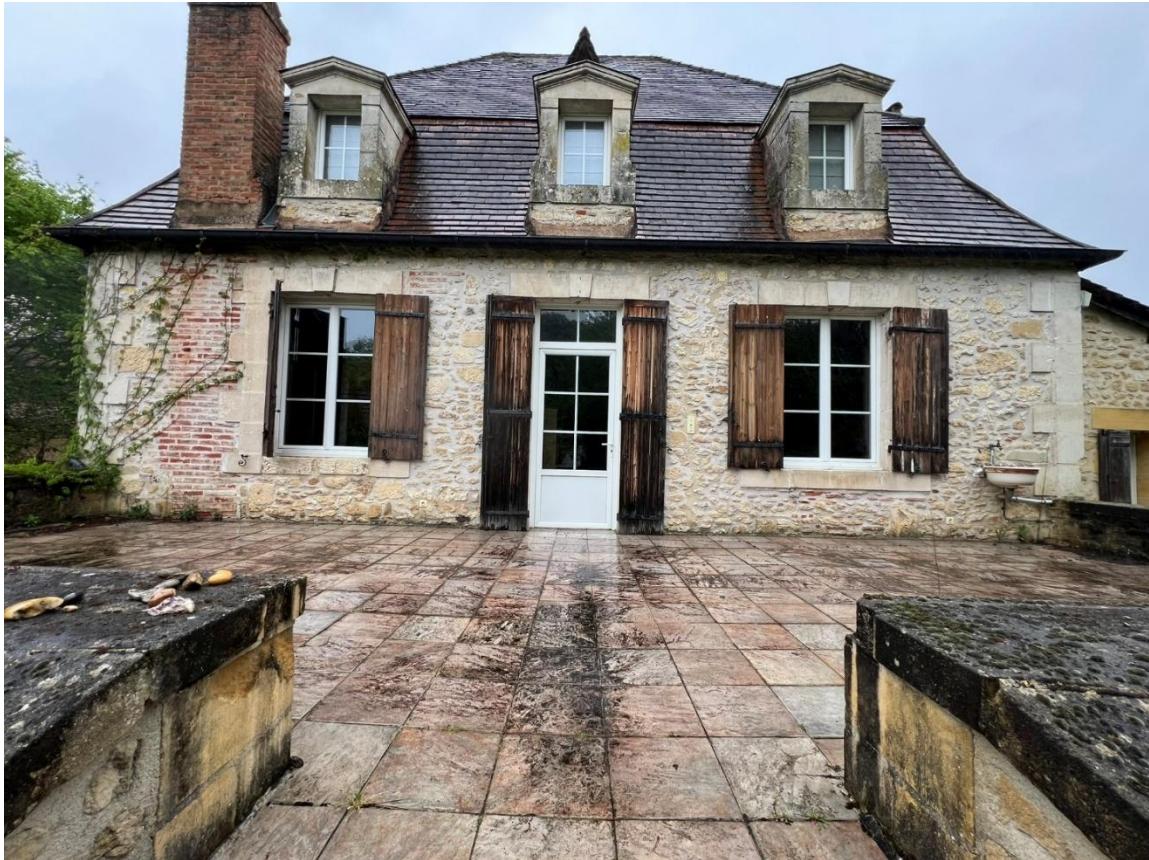
Façade Sud de la maison d'habitation

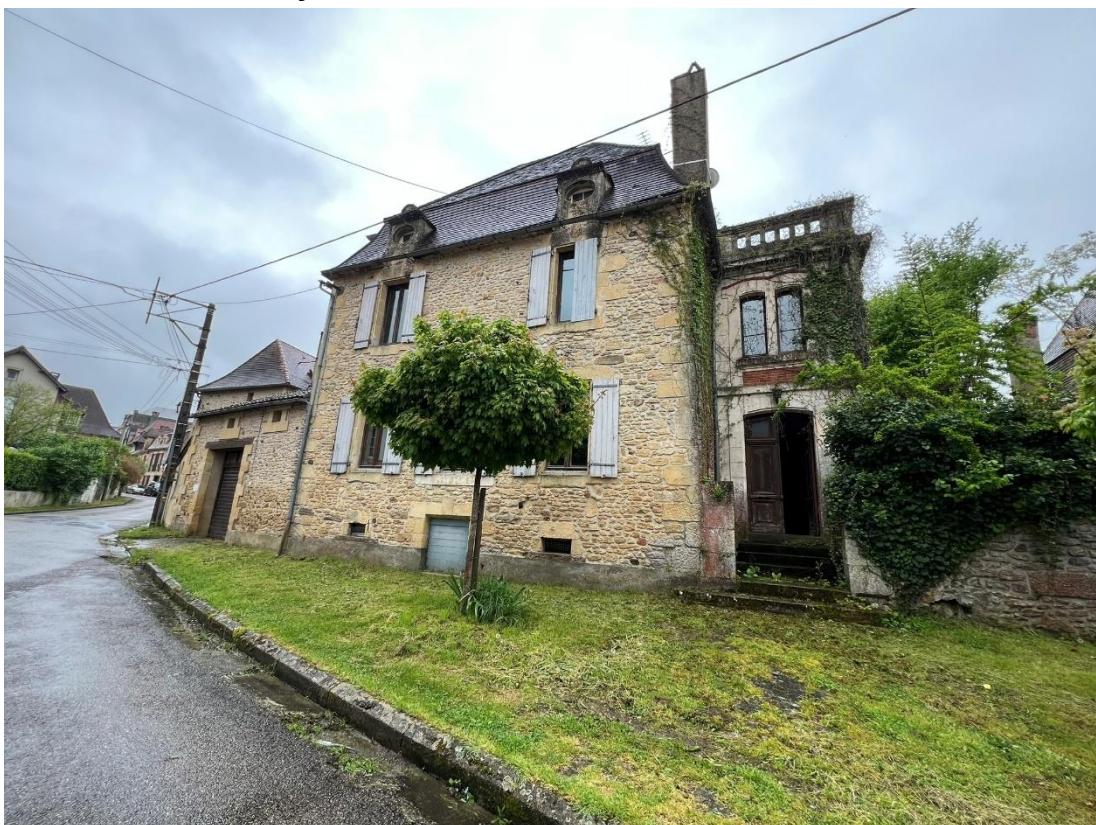
Façade Nord de la maison d'habitation

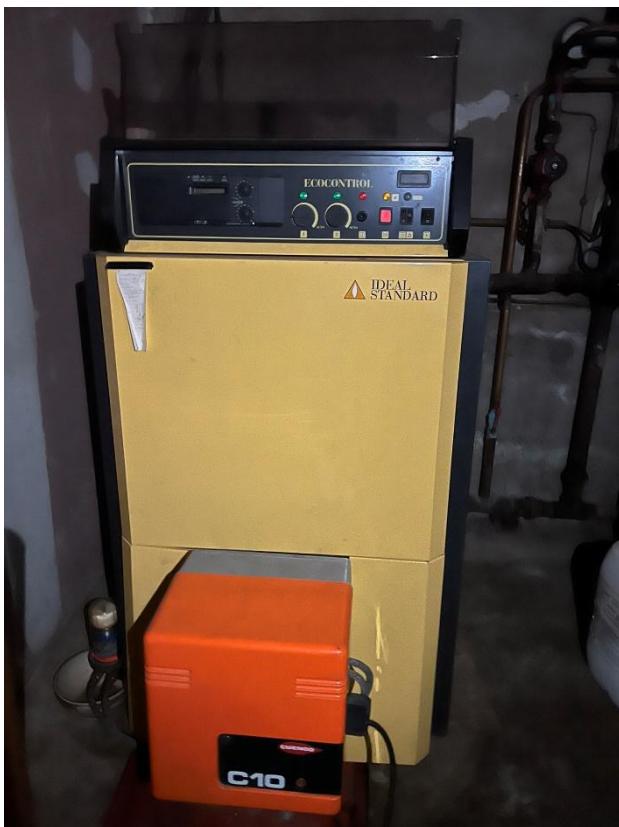
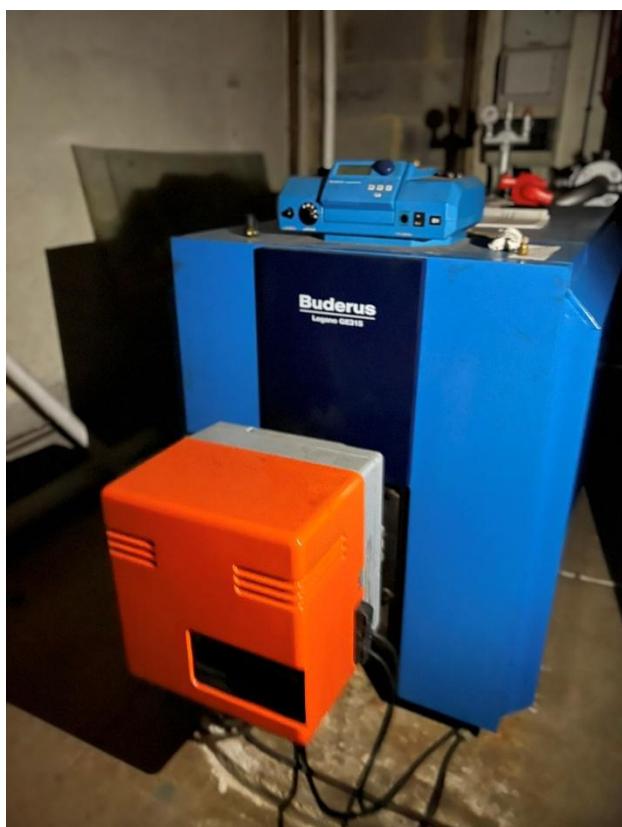
Menuiseries intérieures	Porte type isoplane et coupe feu
Vitrage	Double
Chauffage	Central fioul
Installation électrique	Ancienne
Sanitaires	Classiques

Chaudières fioul

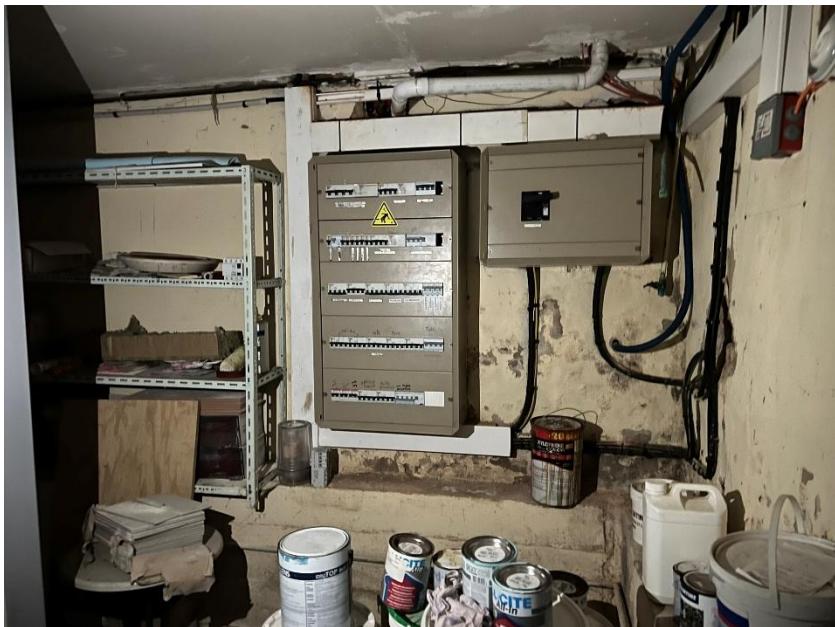
Tableau électrique

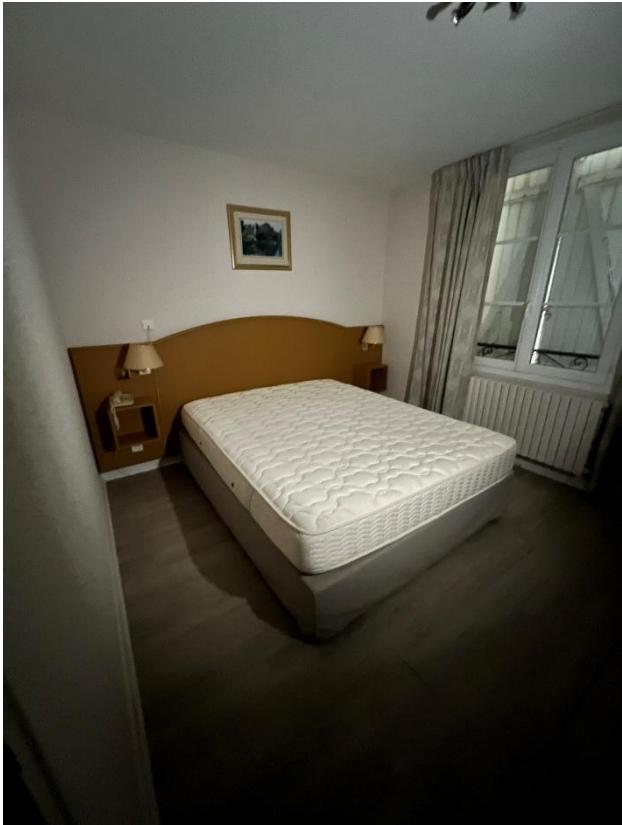
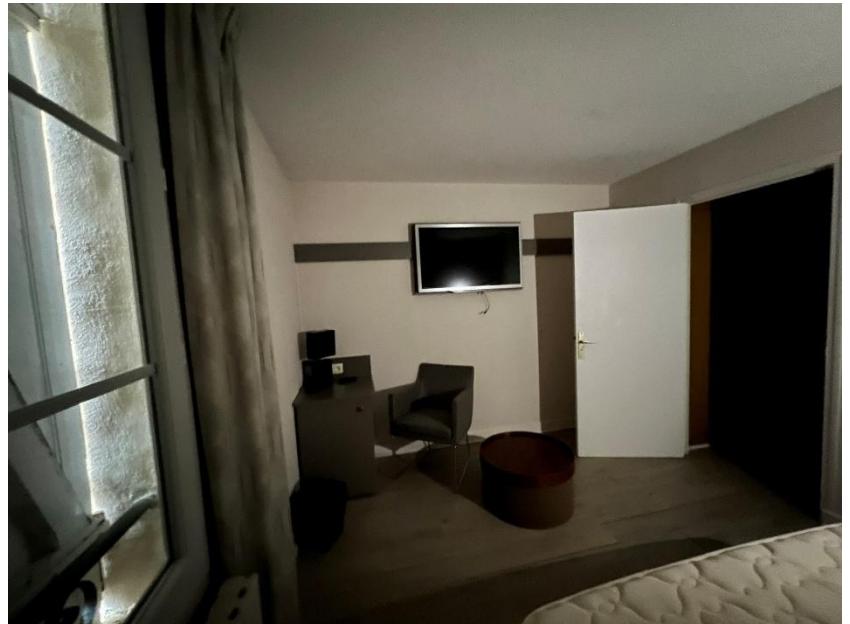
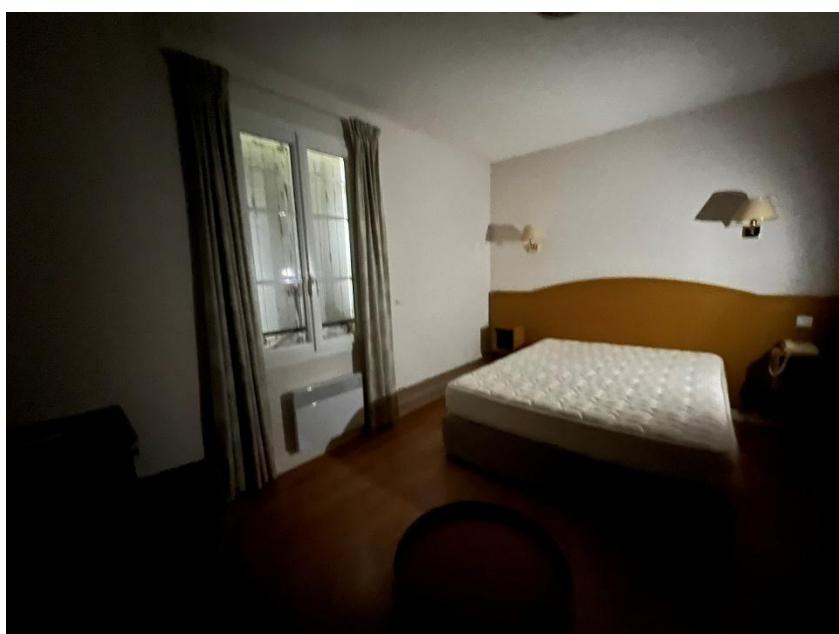
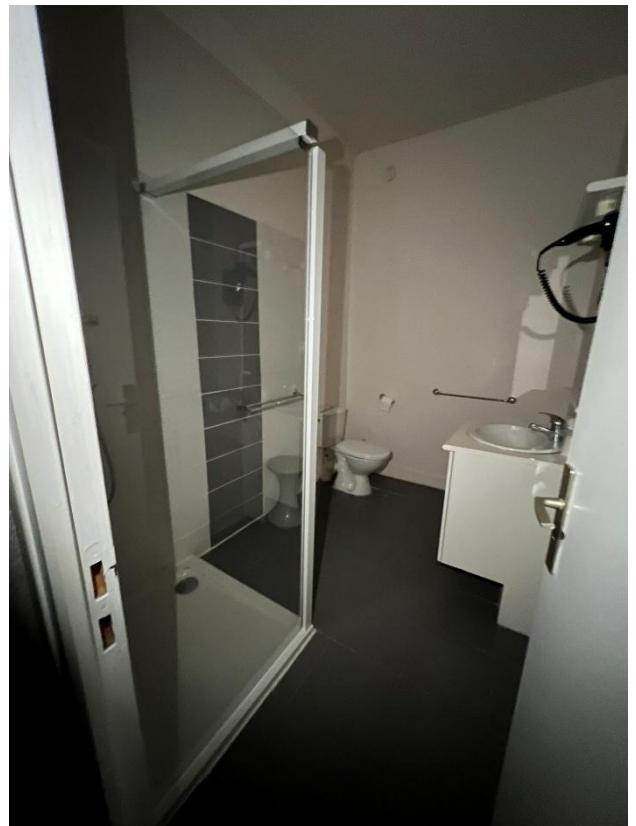
Il est construit sur différents niveaux (4) avec des demi niveaux. L'accès aux chambres se fait par ascenseur ou escaliers. En effet l'ascenseur dessert tous les niveaux du rez-de-chaussée au 3^{ème} étage. Ascenseur de 2m² environ (non vu lors de l'expertise : absence d'électricité).

Les chambres du dernier étage sont climatisées.

Les chambres sont en partie rénovées. Les 3 studios peuvent être loués en studio ou en chambre seule.

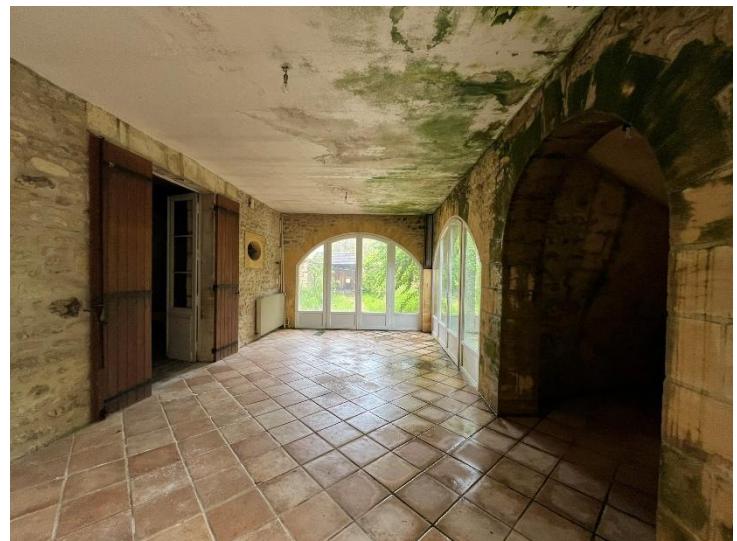
Véranda (43,10 m²)
État général	Mauvais
Exposition	Sud – Est - Ouest
Ouvertures	Baies vitrées
Sol	Carrelage
Électricité	Point lumineux, prises et interrupteurs
Plafond	Peinture
Murs	Pierres apparentes
Observations	Importantes traces d'humidité sur les murs et plafond

Présence importante d'humidité. Problème sérieux d'étanchéité de la terrasse côté Sud qui crée de l'humidité dans la véranda et d'importantes moisissures.

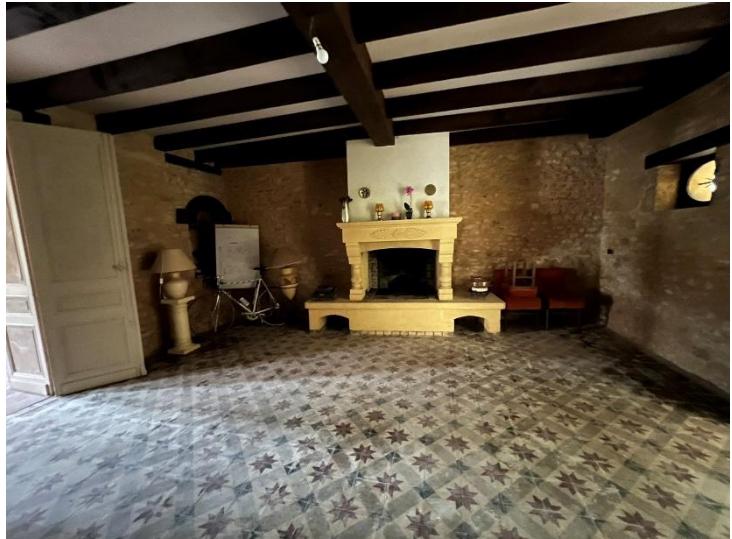
Salon (35,97 m²)
État général	Moyen
Sol	Carreaux de ciment
Électricité	Point lumineux, prises et interrupteurs
Plafond	Peinture et poutres bois
Murs	Pierres apparentes
Observations	Belle cheminée

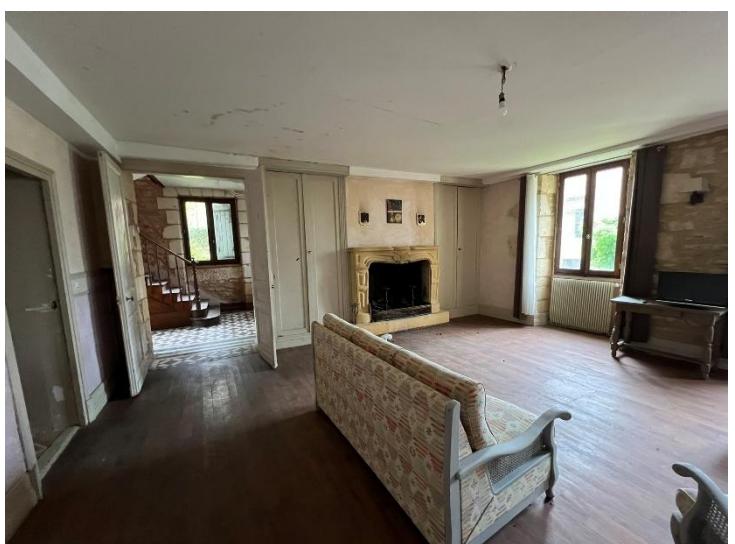
Salle à manger (56 m²)
État général	Moyen
Exposition	Nord
Ouvertures	Fenêtres
Sol	Parquet
Électricité	Point lumineux, prises et interrupteurs
Plafond	Peinture
Murs	Pierres apparentes peinture
Observations	Belle cheminée, placards

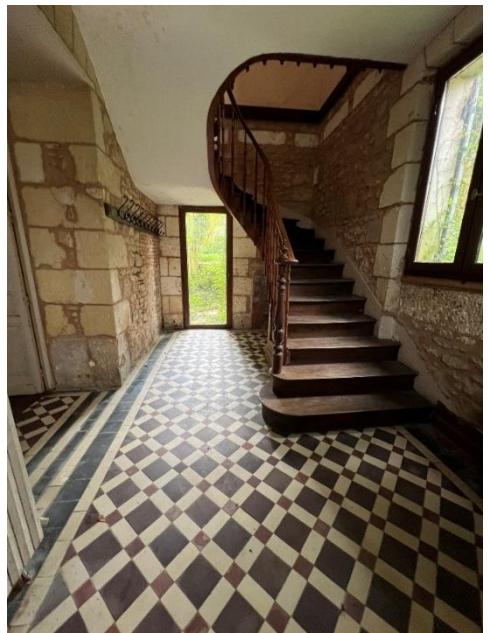
Entrée (10,84 m²)
État général	Bon
Exposition	Nord
Ouvertures	Fenêtres et porte d'entrée bois
Sol	Carreaux de ciment
Électricité	Point lumineux, interrupteurs
Plafond	Peinture
Murs	Pierres apparentes
Observations	Escaliers en bois d'accès à l'étage

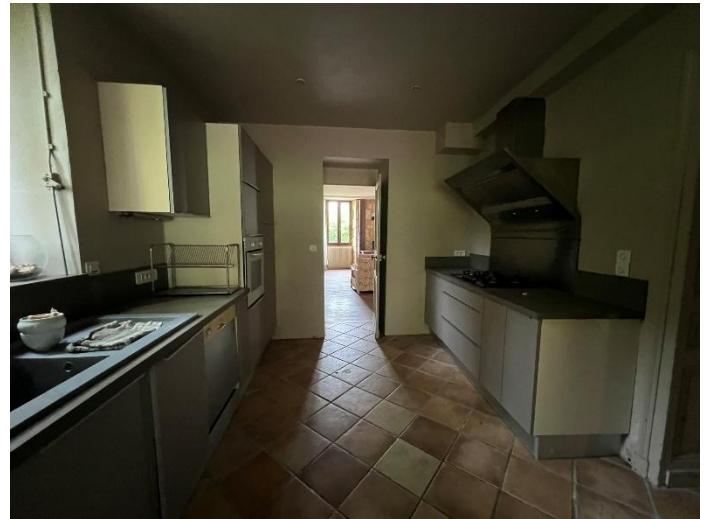
Cuisine (17,05 m²)
État général	Apparemment bon
Exposition	Ouest
Ouvertures	Fenêtres
Sol	Carrelage
Électricité	Point lumineux, prises et interrupteurs
Plafond	Peinture
Murs	Peinture
Observations	Cuisine équipée et aménagée

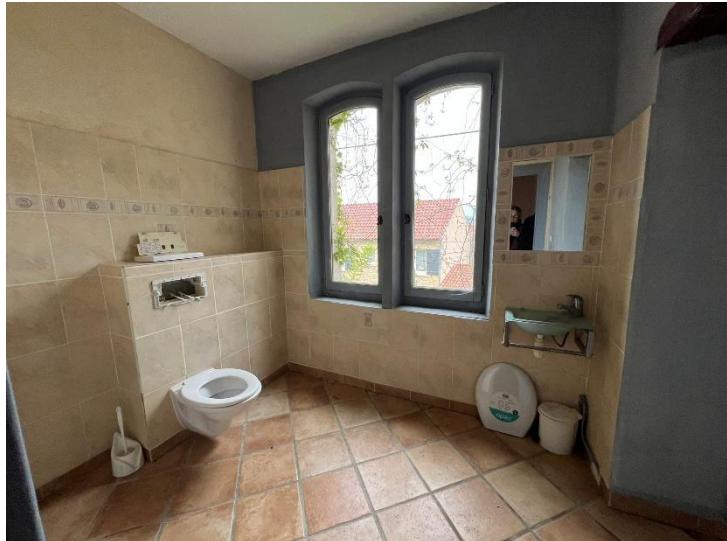
WC (4,94 m²)
État général	Moyen
Exposition	Nord
Ouvertures	Fenêtre
Sol	Carrelage
Electricité	Point lumineux, interrupteur
Plafond	Peinture
Murs	Peinture / faïence
Observations	Lave-mains

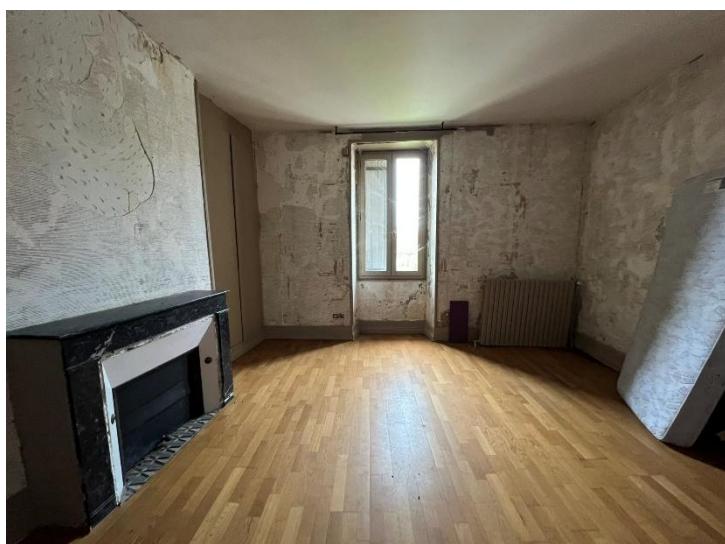
Chambre 1 (19,29 m²)
État général	Mauvais
Exposition	Nord
Ouvertures	Fenêtre
Sol	Parquet flottant
Electricité	Point lumineux interrupteur
Plafond	Peinture
Murs	Peinture
Observations	Cheminée

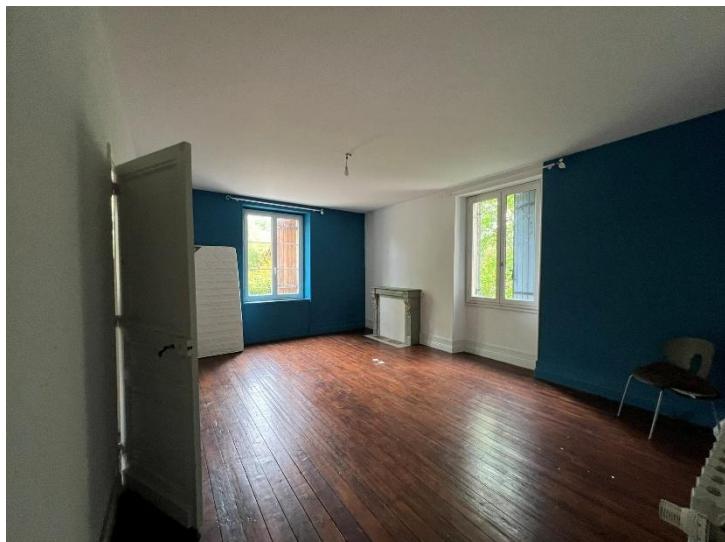
Chambre 2 (26,10 m²)
État général	Moyen
Exposition	Sud
Ouvertures	Fenêtre
Sol	Parquet
Electricité	Point lumineux interrupteur
Plafond	Peinture
Murs	Peinture
Observations	Cheminée

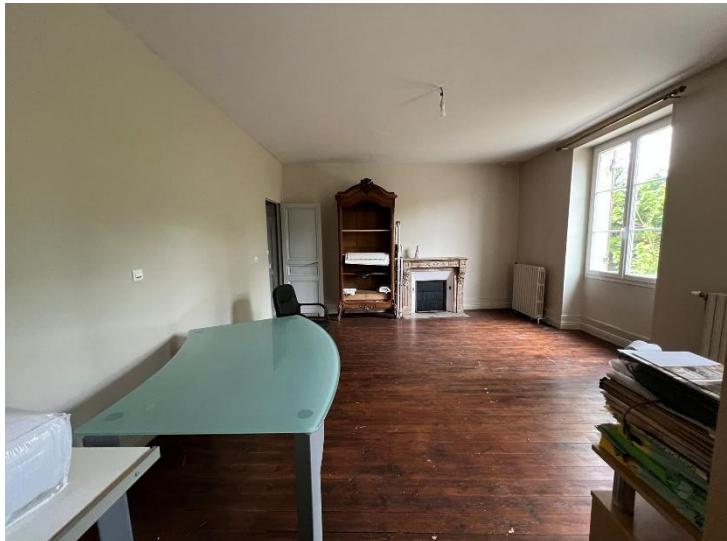
Chambre 3 (25 m²)
État général	Moyen
Exposition	Sud
Ouvertures	Fenêtre
Sol	Parquet
Electricité	Point lumineux interrupteur
Plafond	Peinture
Murs	Peinture
Observations	Cheminée

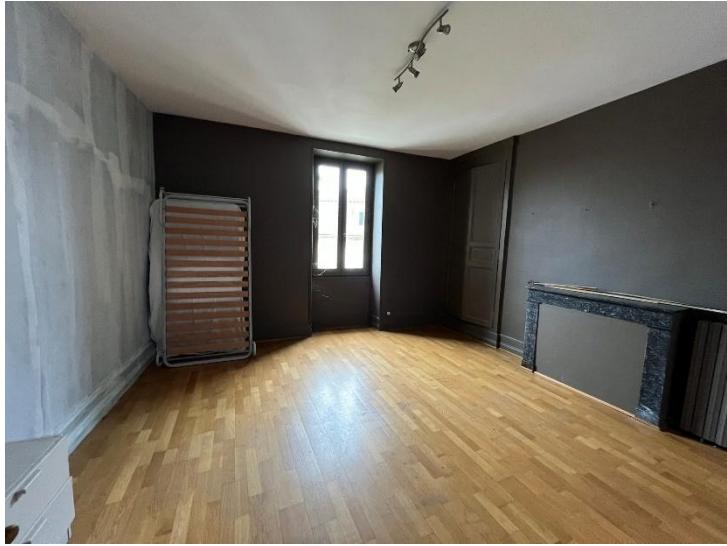
Chambre 4 (19,27 m²)
État général	Moyen
Exposition	Nord
Ouvertures	Fenêtre
Sol	Parquet flottant
Electricité	Point lumineux interrupteur
Plafond	Peinture
Murs	Peinture
Observations	Cheminée

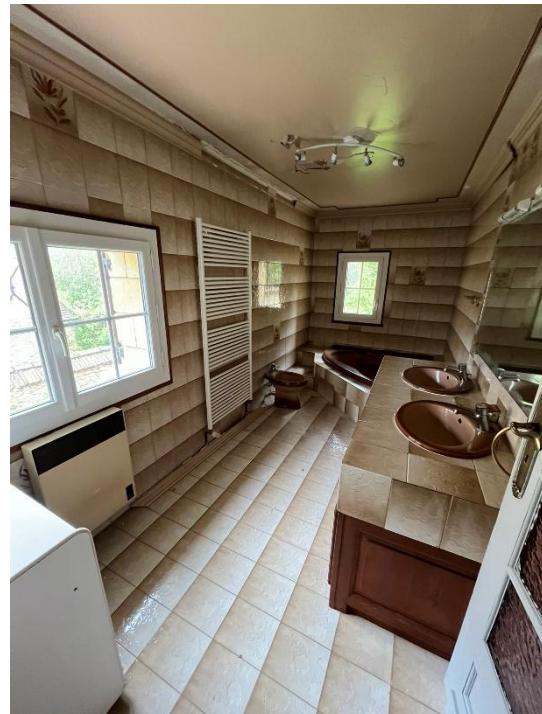
Salle de bain (9,87 m²)
État général	Moyen
Exposition	Est
Ouvertures	Fenêtre
Sol	Carrelage
Electricité	Point lumineux, prises et interrupteur
Plafond	Peinture
Murs	Peinture / faïence
Observations	Meuble double vasque, baignoire d'angle, bidet

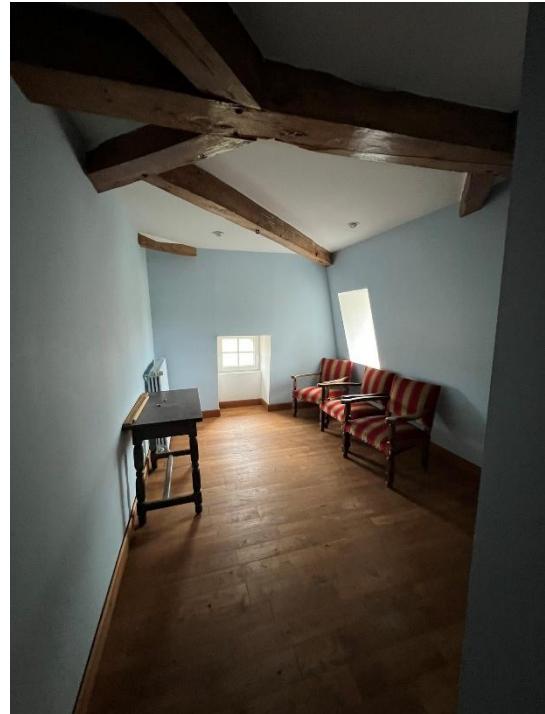
Pièce 3 (9,79 m²)
État général	Bon
Exposition	Nord Est
Ouvertures	Fenêtre
Sol	Parquet
Electricité	Point lumineux interrupteur et prises
Plafond	Peinture
Murs	Peinture
Observations	Placard

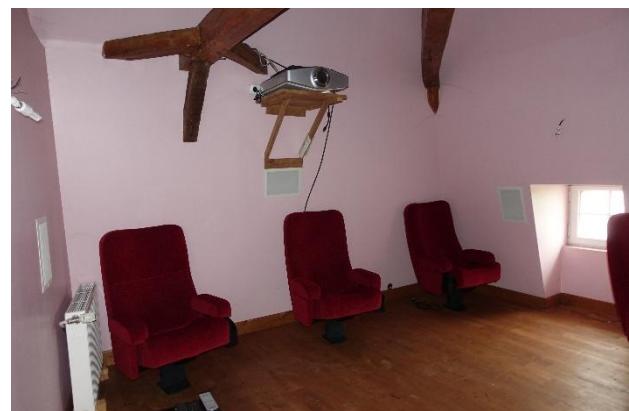
Salle de cinéma (19,42 m²)
État général	Bon
Exposition	Nord
Ouvertures	Fenêtre
Sol	Parquet
Electricité	Point lumineux interrupteur et prises
Plafond	Peinture
Murs	Peinture

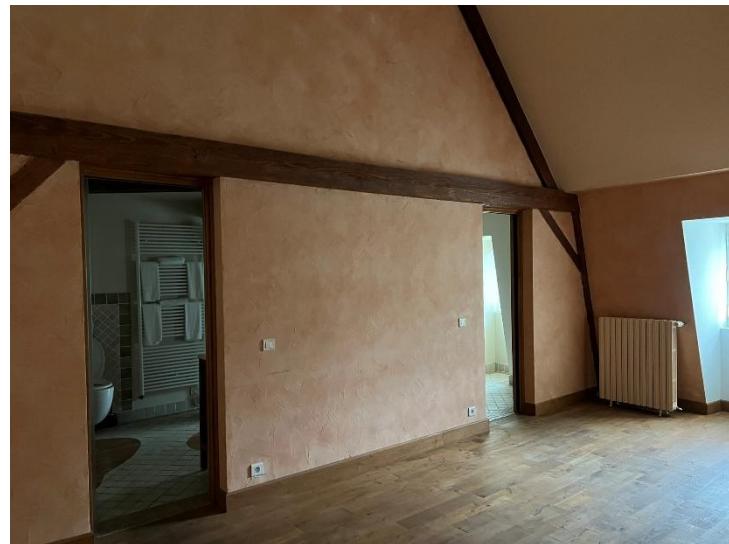
Chambre 5 (32,80 m²)
État général	Bon
Exposition	Nord
Ouvertures	Fenêtre et porte d'accès petite terrasse bois
Sol	Parquet flottant
Electricité	Point lumineux prise et interrupteur
Plafond	Enduit
Murs	Enduit

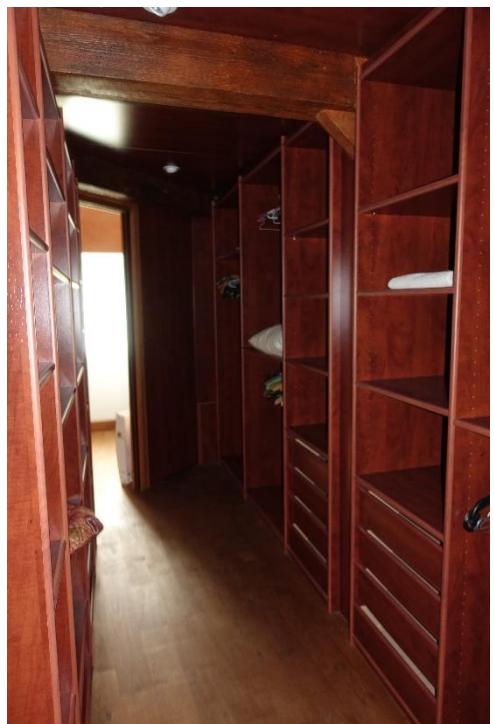
Dressing (5,62 m²)
État général	Bon
Sol	Parquet flottant
Electricité	Point lumineux
Plafond	bois
Murs	Etagères bois

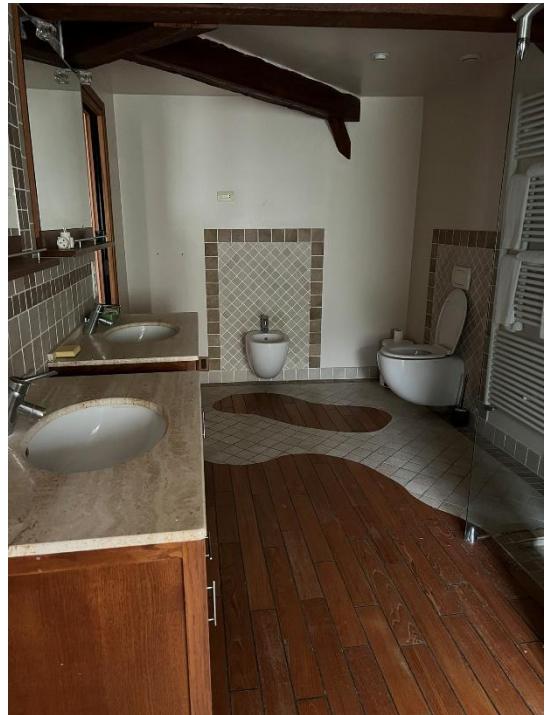
Salle de bains (12,50 m²)
État général	Bon
Exposition	Nord
Ouvertures	Fenêtre
Sol	Parquet
Electricité	Point lumineux prise et interrupteur
Plafond	Peintre
Murs	Peinture / faïence
Observations	2 meubles vasques, WC, douche à l'italienne, bidet
