## PROCES-VERBAL DESCRIPTIF

Dossier 2308168

**L'AN DEUX MILLE VINGT-QUATRE, ET LE TRENTE  
JANVIER**

Je me trouve sur une maison à usage d'habitation située 29, rue Saint-Gènes à Castelnau-de-Médoc. Celle-ci comprend un jardin et deux dépendances ainsi qu'un carport.

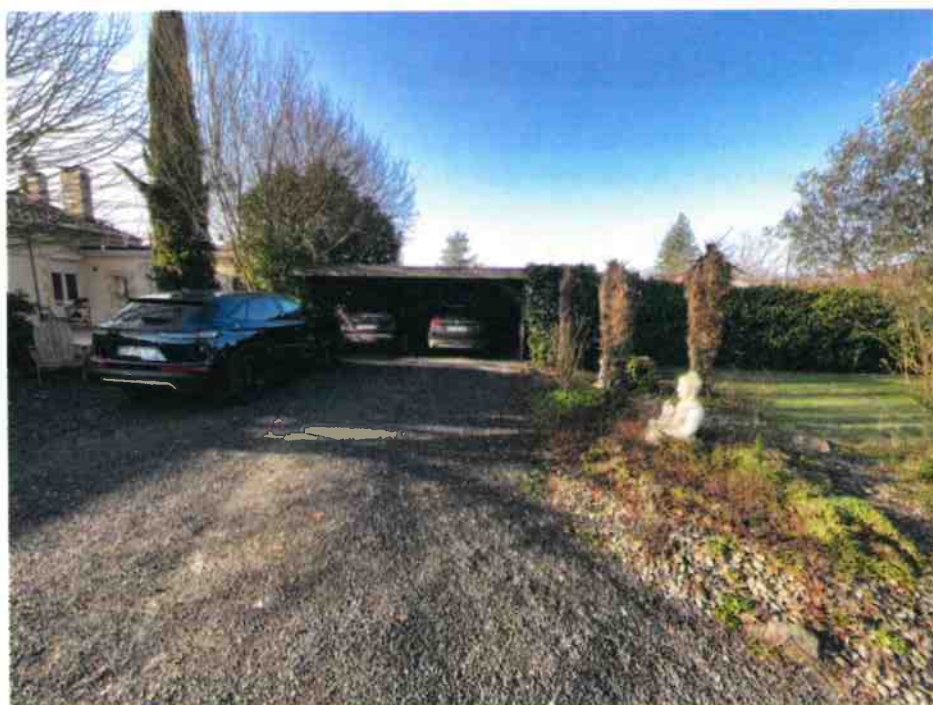
Je constate que le carport permet de stationner deux voitures en dessous.  
Je procède à une photographie.

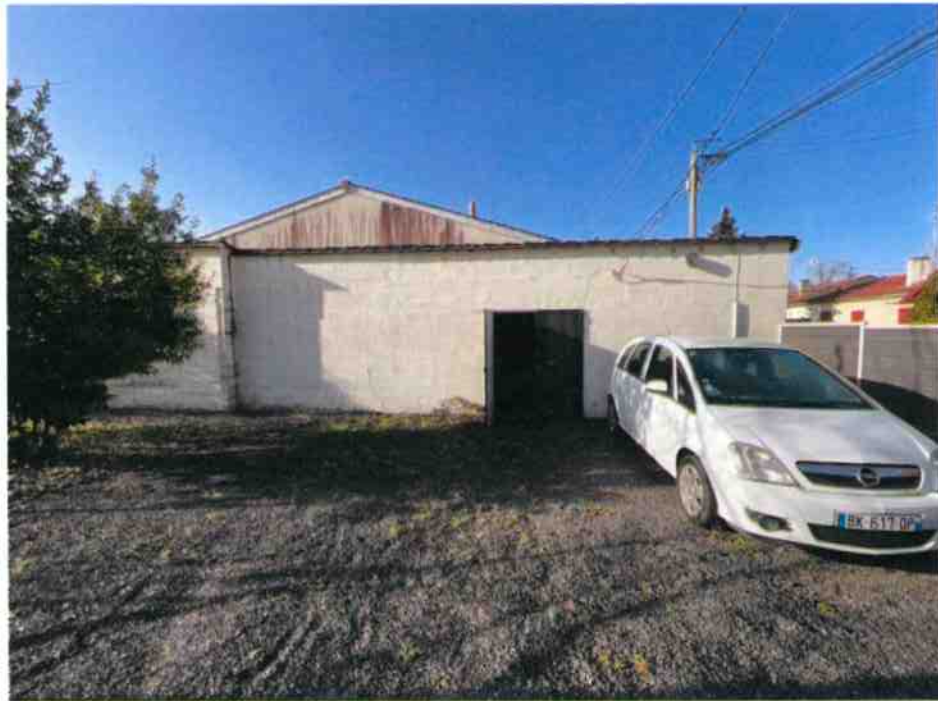
Il s'agit d'une construction en parpaings, revêtue d'un enduit beige qui est légèrement sali. En couverture, des tuiles qui sont noircies.

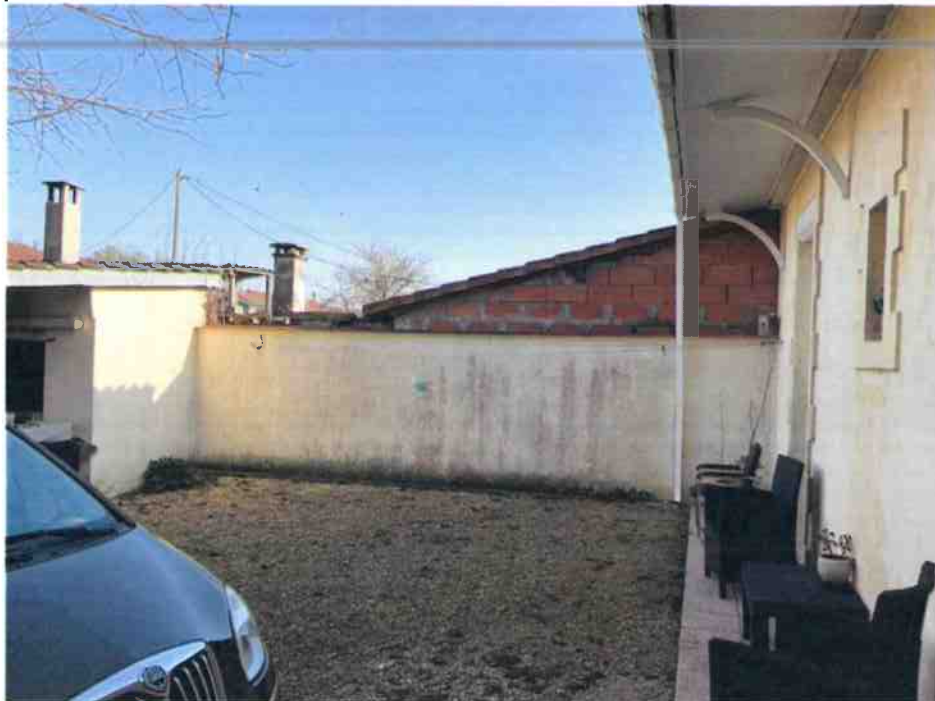
Je constate au-devant de la maison, au niveau de la terrasse que certains carreaux sont cassés, que la terrasse est verte par endroits.

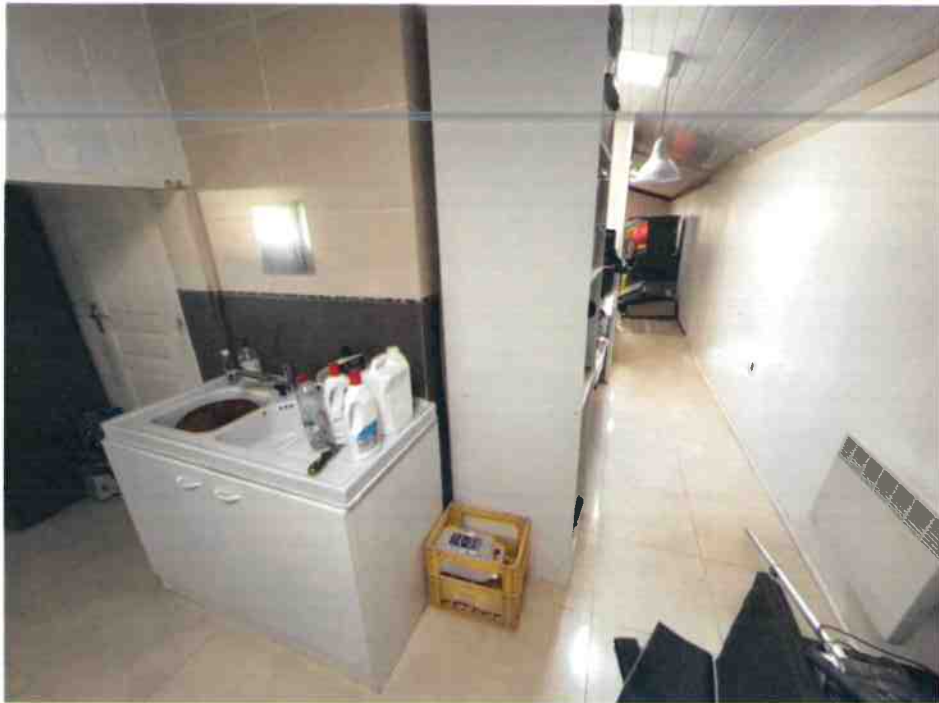
Main gauche des aménagements ont été faits.

Présence d'un disjoncteur sur cet espace ainsi que de la vitre qui donne sur les sanitaires. Présence d'un convecteur électrique.

Aux murs, du papier peint blanc qui est abîmé.

Au plafond, un lambris en PVC

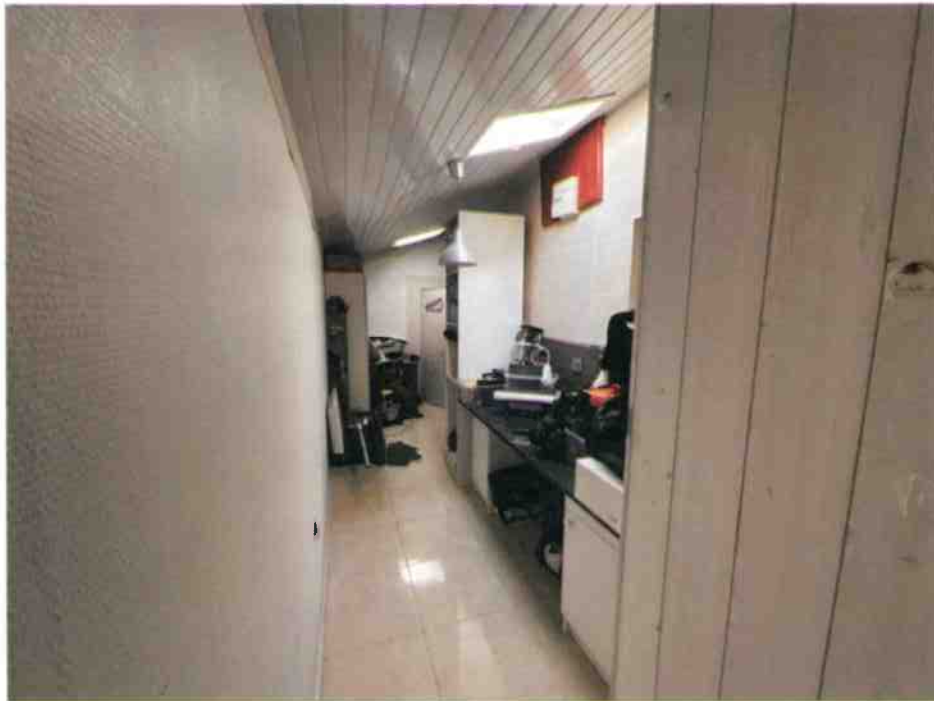
En suivant sur la longueur, présence d'une plan de travail et d'un espace douche carrelée, lambris au plafond et sur le bardage et mosaïque au niveau de la douche.

La lumière ne fonctionne pas. Je procède à des photographies de cet espace.

Présence d'un pare-douche au-devant, en verre.

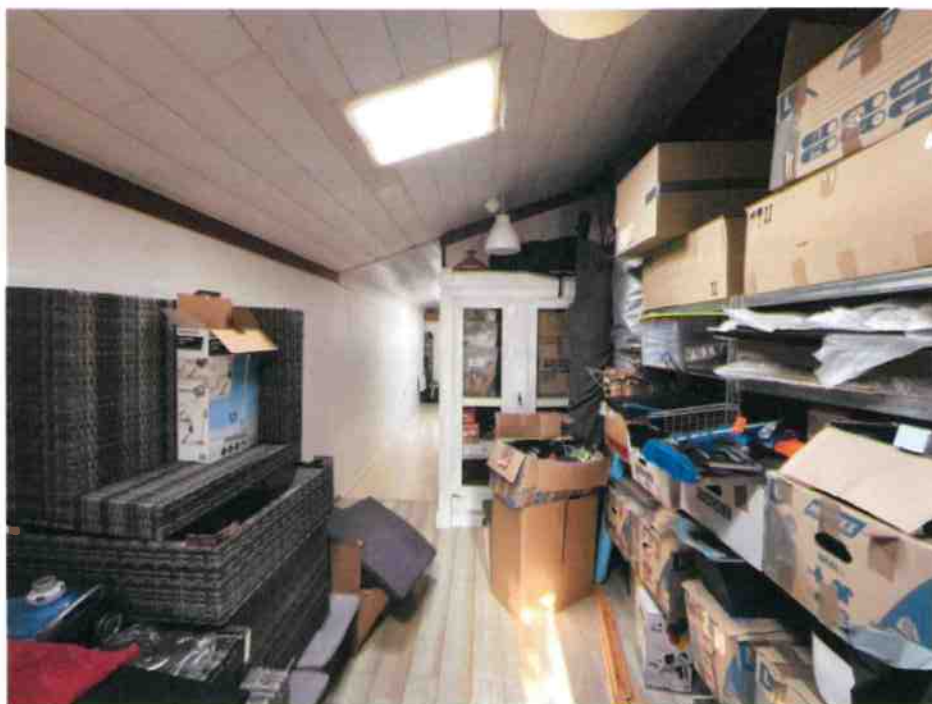
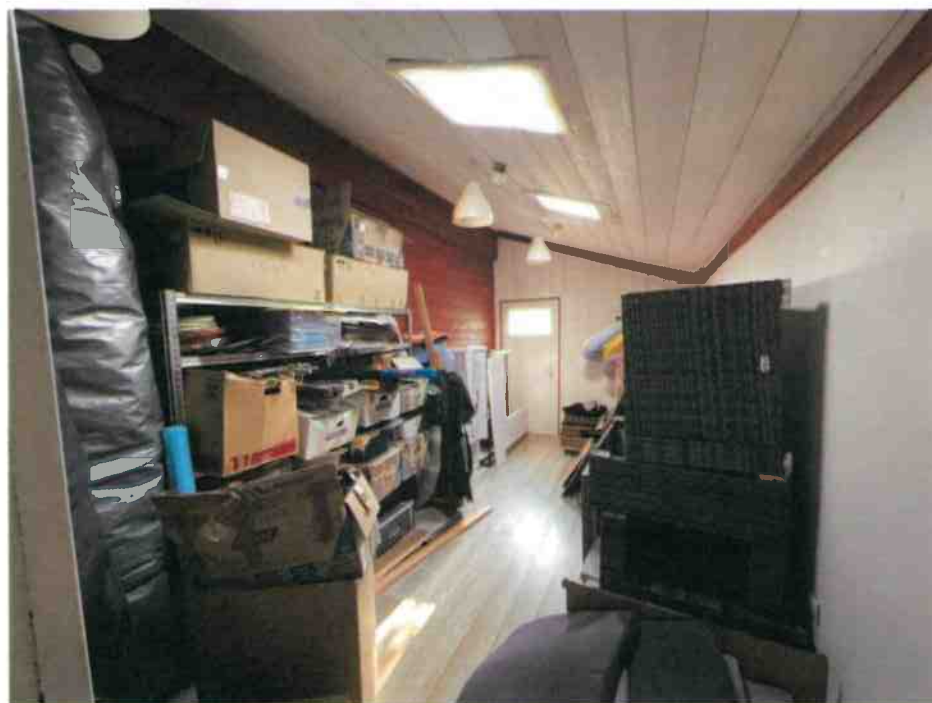
Dans le prolongement un espace type chambre, un sol en parquet stratifié en mauvais état.

Je constate la présence d'une porte qui donne accès à la terrasse extérieure. Tout le pourtour est en lambris, une partie est peinte en rouge. Pour le reste, le lambris est peint en blanc.

Présence de deux ouvertures type velux. Main droite, l'espace où doit se trouver le Velux est recouvert d'une protection plastique, main gauche le velux est présent.

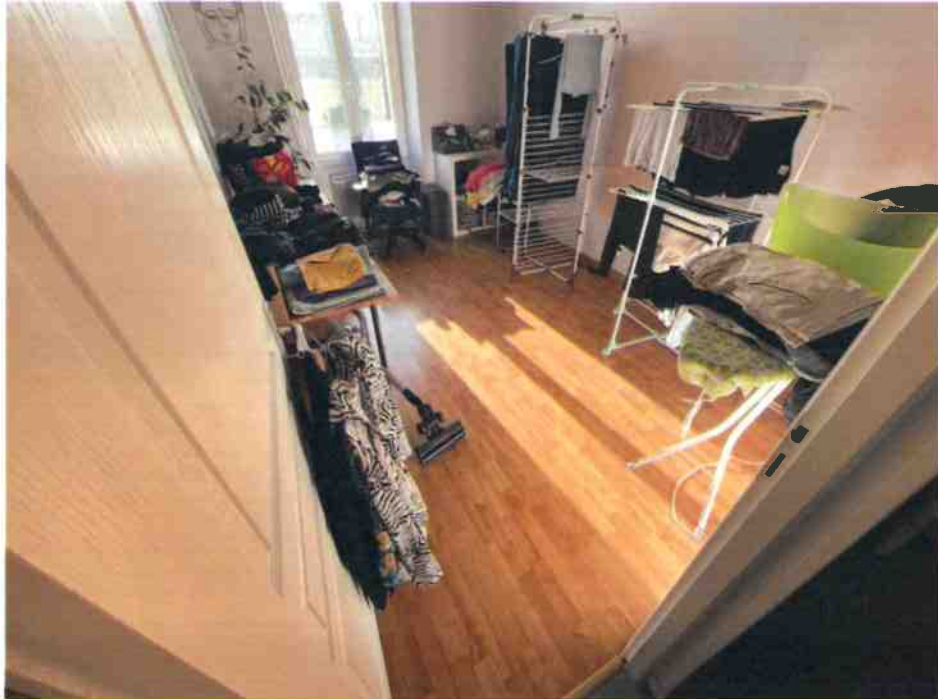
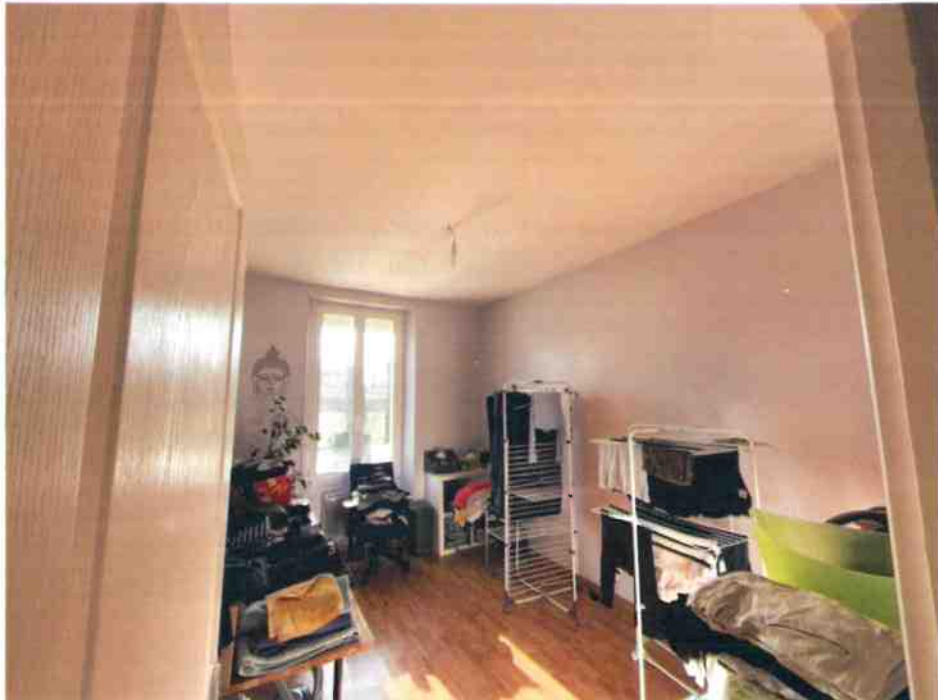
#### **Première chambre :**

Le sol est en parquet stratifié.

Les murs sont peints d'une couleur légèrement violette.

Le plafond en blanc.

Présence d'une ampoule sur douille ainsi que d'un convecteur électrique.

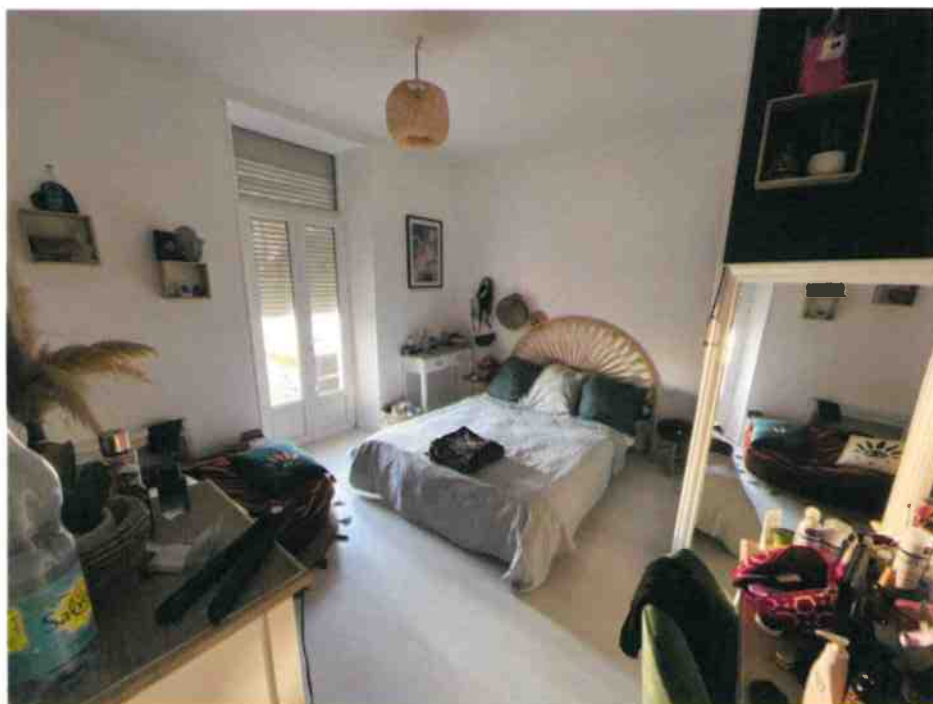
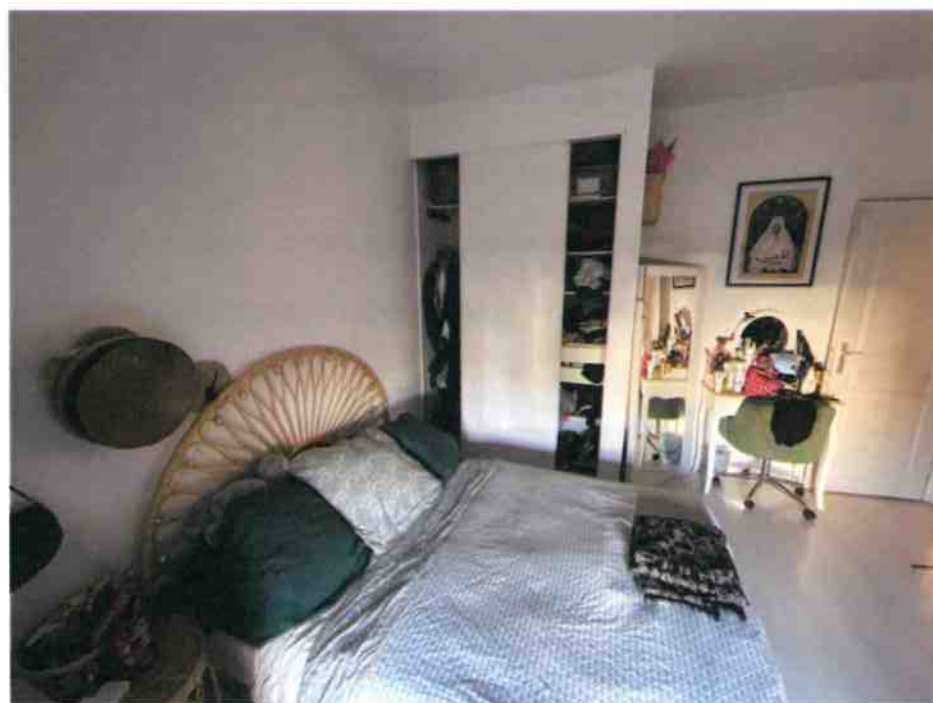
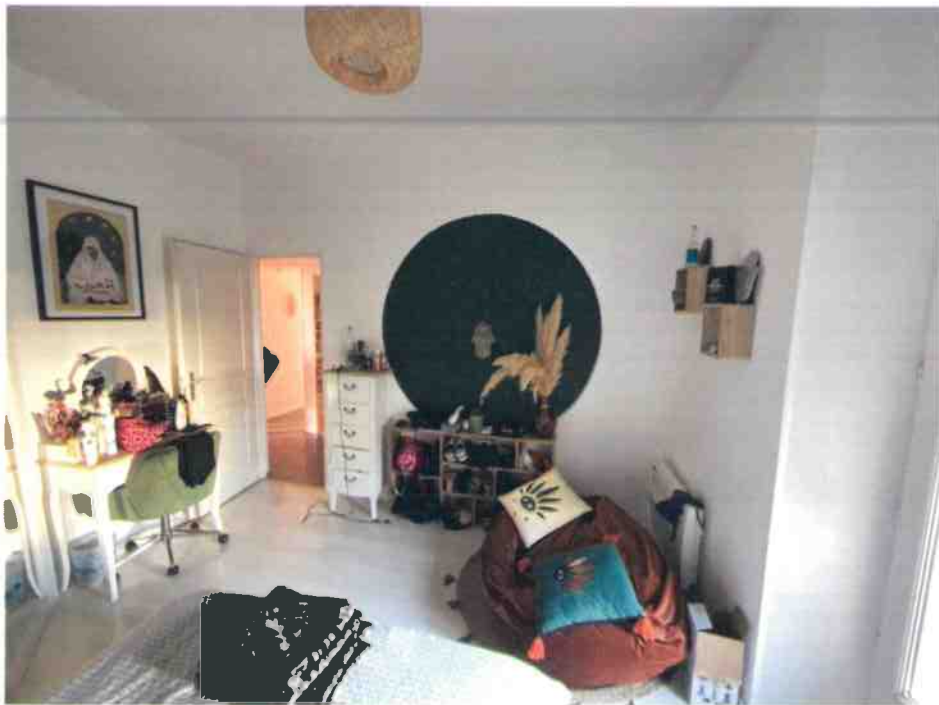
- **Chambre n°2**

La deuxième chambre est en parquet stratifié, qui présente une ouverture en porte-fenêtre double vitrage, qui donne accès à l'avant de la maison.

Présence d'un placard où se trouvent les rangements.

Les murs sont peints à la fois en vert, en blanc ainsi que le plafond en blanc.

Présence de convecteur électrique ainsi d'un placard pour les rangements.

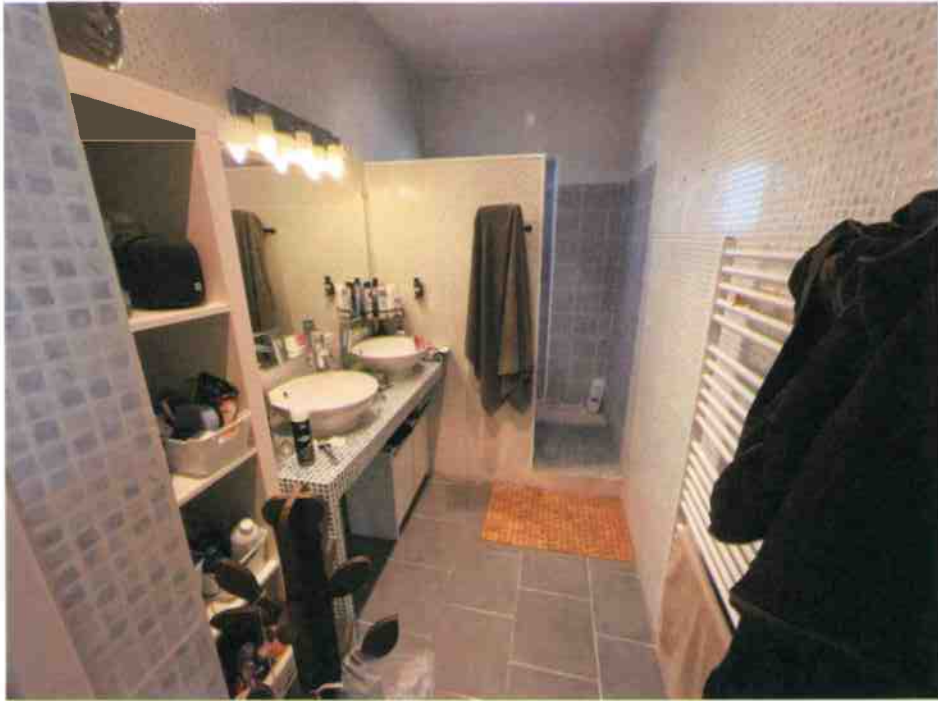
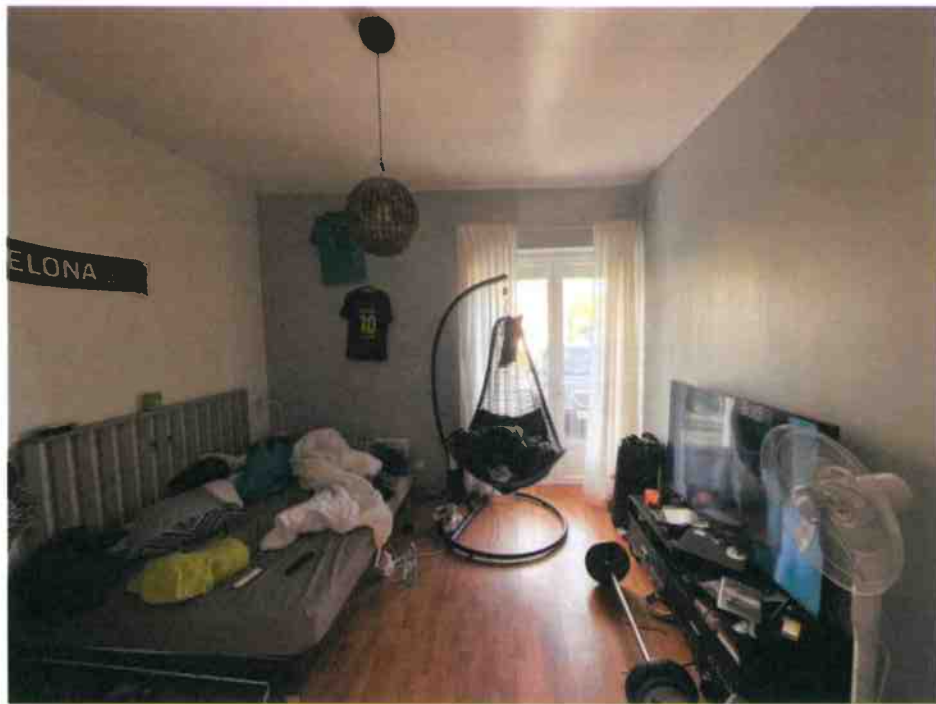
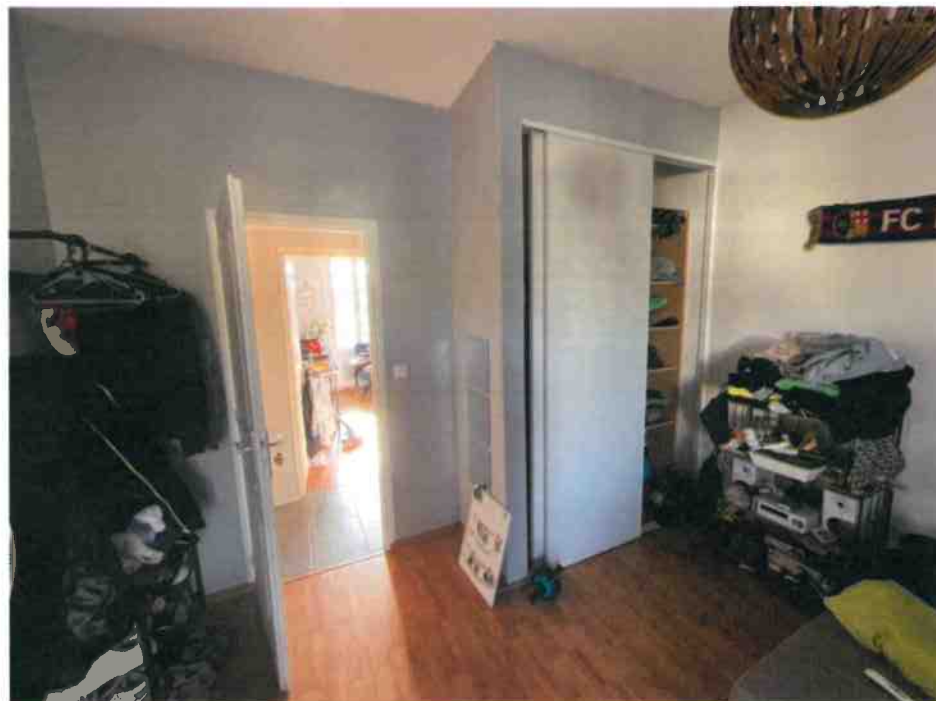
- **La salle de douche**

Je constate au sol, la présence de carrelage identique à celui des sanitaires.

Présence de lavabo, d'une double vasque ainsi que d'une grande baignoire à l'arrière, des luminaires juste au-dessus qui fonctionnent.

Je constate, tout autour aux murs, la présence de mosaïque bleue ainsi que tout autour de la douche où la mosaïque est plus foncée.

Présence, lorsque je rentre main droite, d'un placard dans lequel se trouve une chaudière.

Au plafond, présence d'une trappe abîmée ainsi que d'un sèche-serviettes.
