PROCES-VERBAL DE DESCRIPTION

Que dans le cadre de la procédure de saisie immobilière engagée à l'encontre de Madame Laura WILKINSON LOUGH née le 10 juin 1963 à ILFORD (Royaume Uni), de nationalité britannique, demeurant à CHERVAL 24320) 46 Impasse du Bois elle me requiert afin de dresser un procès-verbal de description des biens saisis figurant ci-dessous commune de CHERVAL (24320) 46 Impasse du Bois, la Blanchie, cadastrés sous les relations suivantes :

L'ensemble des parcelles forme un domaine sur lequel sont édifiées une maison principale et une maison à usage de gite en pierre.

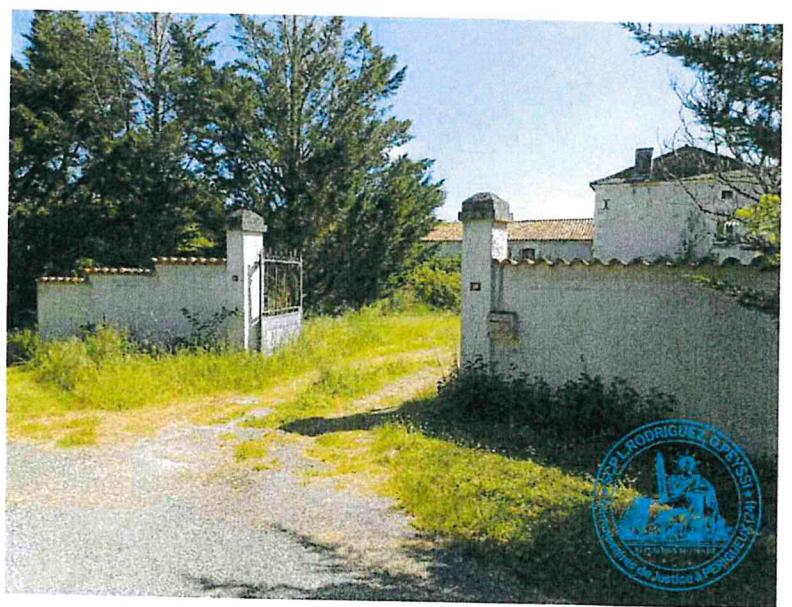
On accède à la propriété par un portail deux battants métalliques qui présente un aspect verdâtre.

Les murs de clôture de part et d'autre sont crépis, et sont en bon état.

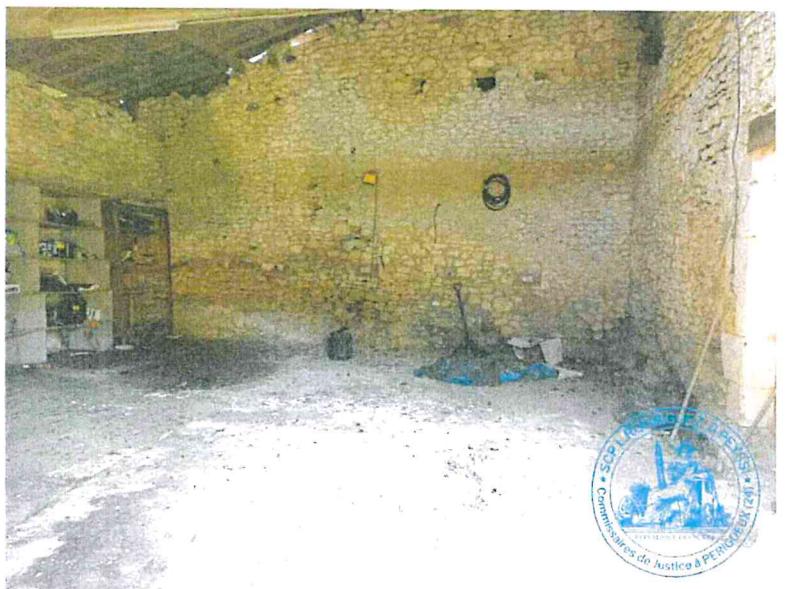
Le sol est composé d'une chape brute, les murs sont en pierres jointées, le plafond est constitué du solivage et de la toiture.

L'ensemble présente un état correct, je relève cependant que sur le mur de face et sur le mur de droite, des joints sont manquants.

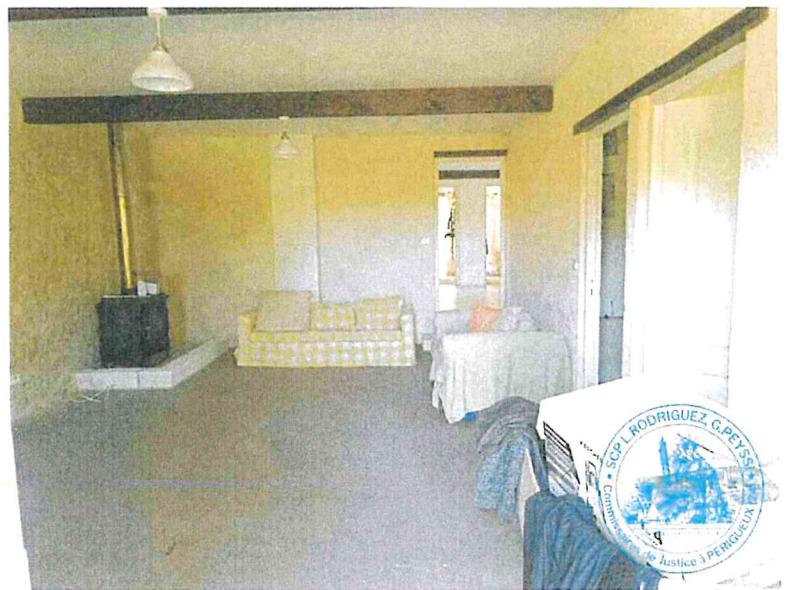
Le sol est recouvert d'une moquette ancienne.

Les murs sont pour partie en pierre, pour partie en pierre jointée, pour partie crépis.

Je note une fissure sur le mur crépi de face.

Je note également du salpêtre sur le mur côté poêle à bois.

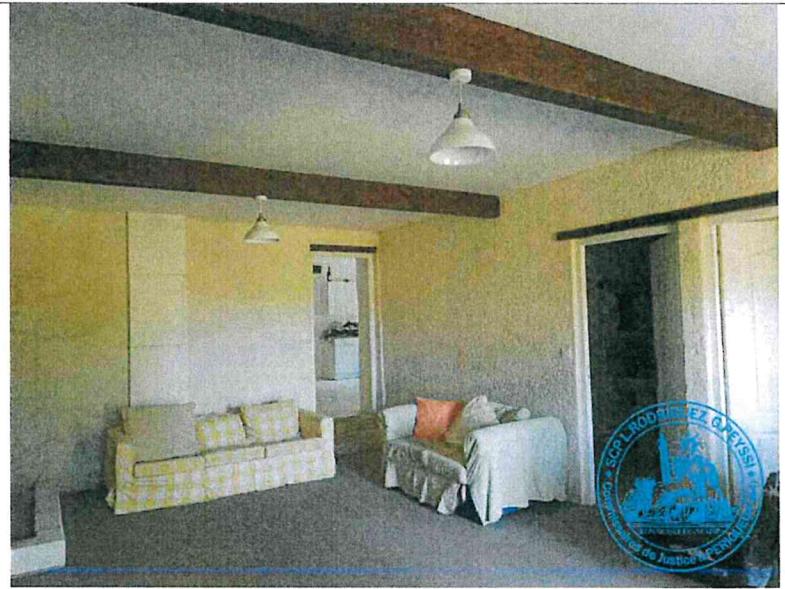
Le plafond est doublé et peint en bon état.

Je relève la présence de deux luminaires au plafond, de prises électriques, d'interrupteurs, ainsi que la présence d'un poêle à bois.

Je constate que le plafond a noirci autour de cet appareil de chauffage.

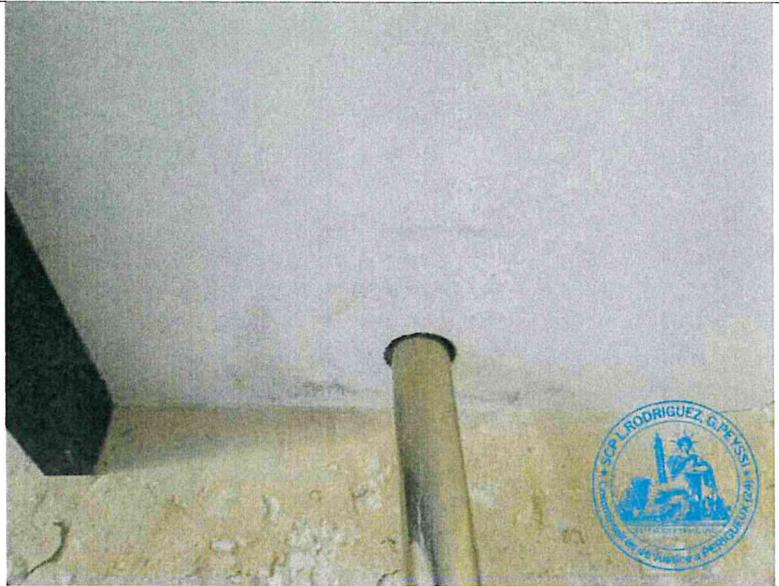
Le sol est composé d'une moquette ancienne, tandis que les murs sont, pour partie, en pierres jointées et, pour partie, crépis à l'état d'usage.

Le plafond doublé et peint est en bon état.

Il existe une fissure sur le mur donnant côté grange.

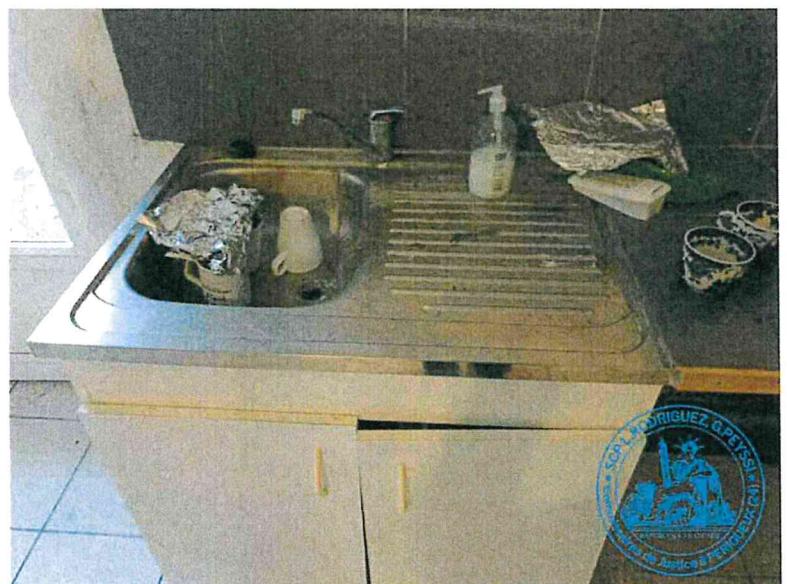
Le carrelage mural de type crédence est en bon état.

Au-dessus, les murs présentent des traces d'humidité.

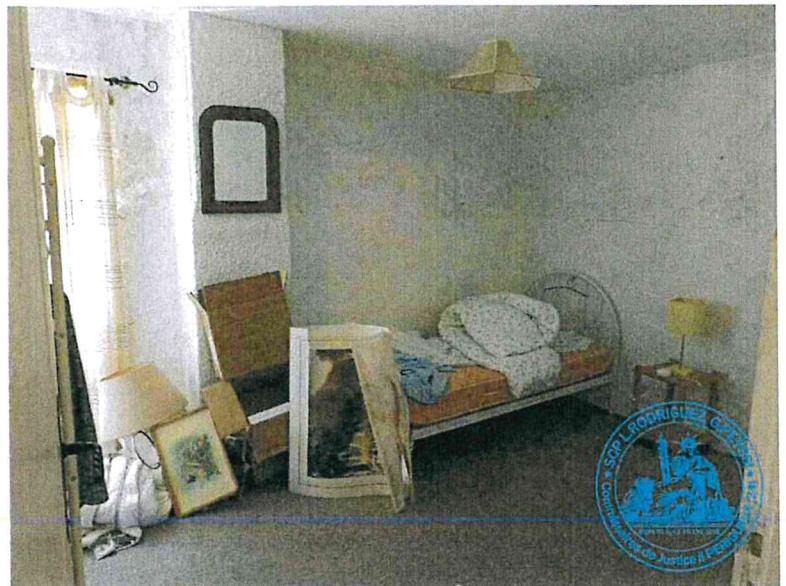
Il existe une fenêtre en PVC avec double vitrage. Une légère fissure est visible le long du montant en bois situé à gauche de la fenêtre.

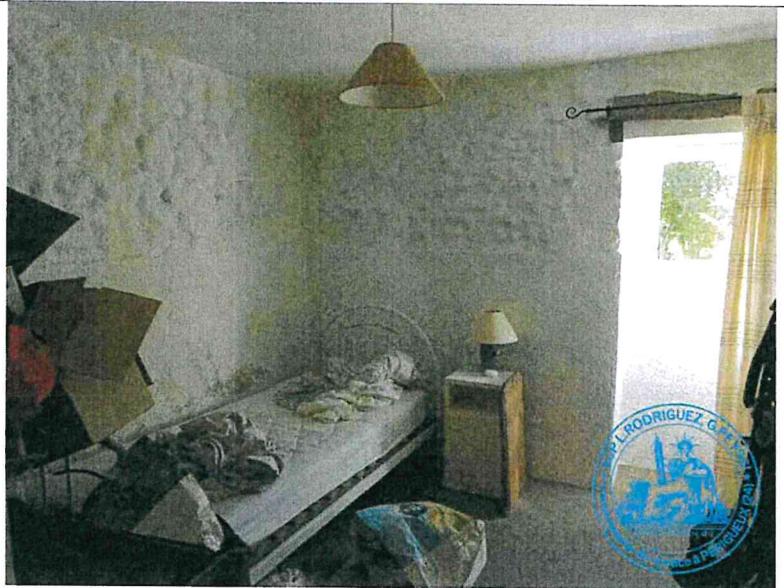
Le sol est recouvert d'une moquette ancienne, tandis que les murs sont revêtus d'un crépi peint. Je relève que le crépi présente du salpêtre et se détache en partie basse du mur de gauche.

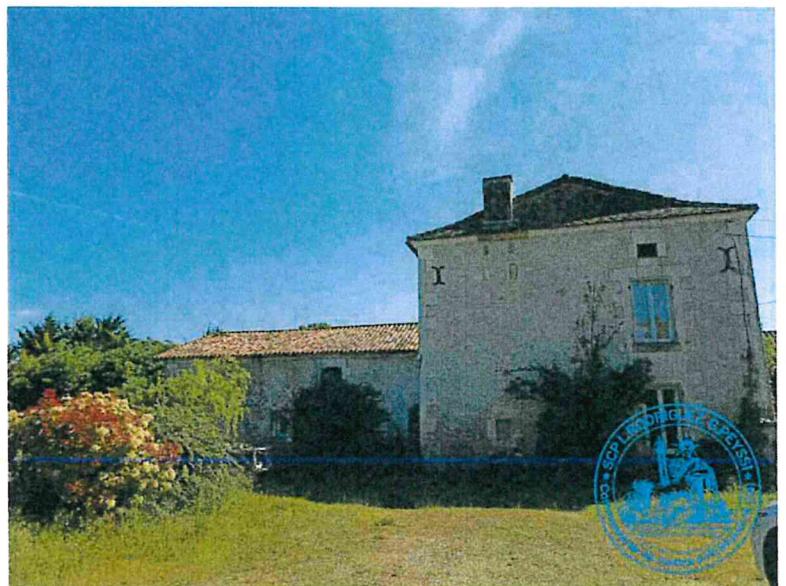
Les façades sont en pierre jointée en bon état.

Sur la partie gauche du bâtiment, je note des traces d'infiltration d'eau provenant de la toiture.
