Telles sont les constatations faites ce jour au 46 Impasse du Bois, 24320 Cherval de tout quoi j'ai dressé et rédigé le présent procès-verbal de constat, avec photographies pour servir et valoir ce que de droit.

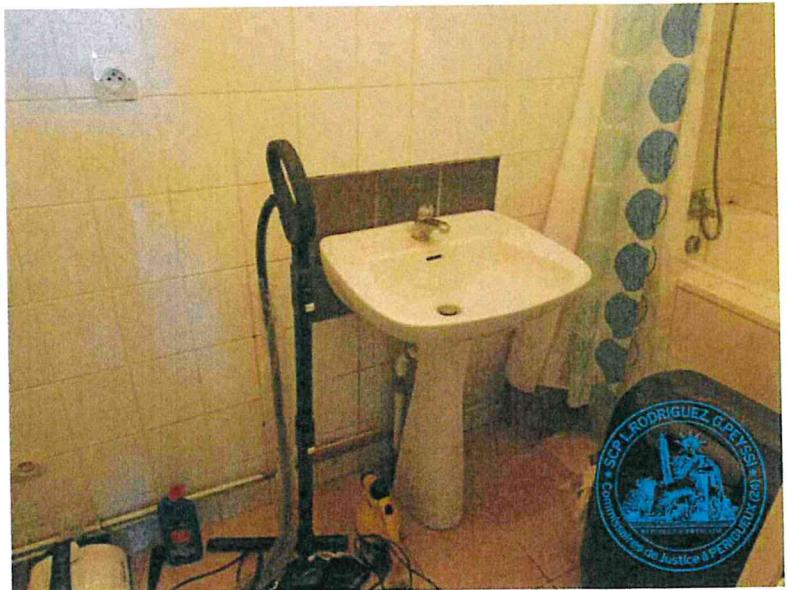
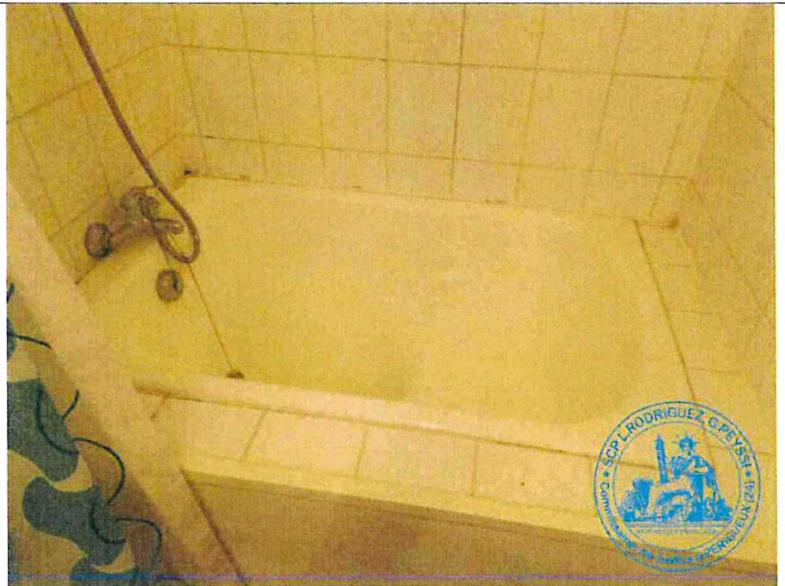
Au-dessus, les murs sont doublés et peints, de même que le plafond qui est doublé et revêtu d'un papier peint qui se détache.

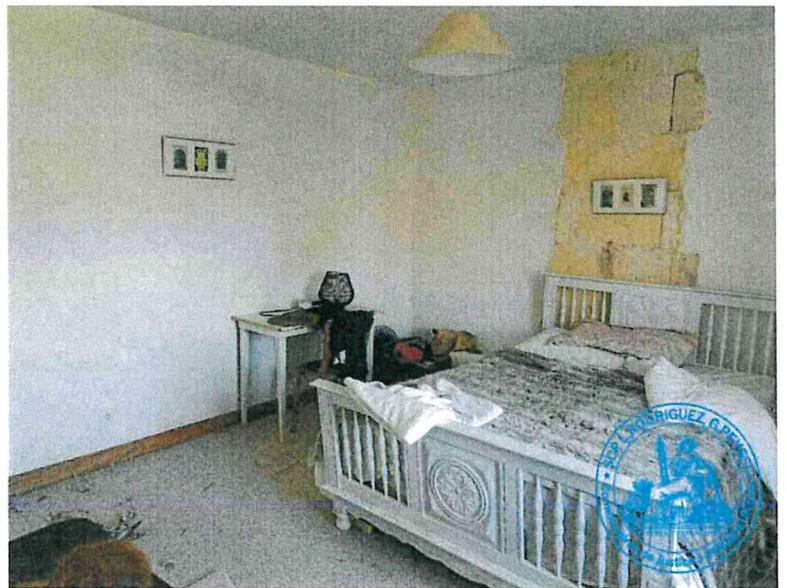
Le sol est composé d'une moquette ancienne, abîmée, tandis que les murs en pierre sont revêtus d'un crépi peint à l'état d'usage.

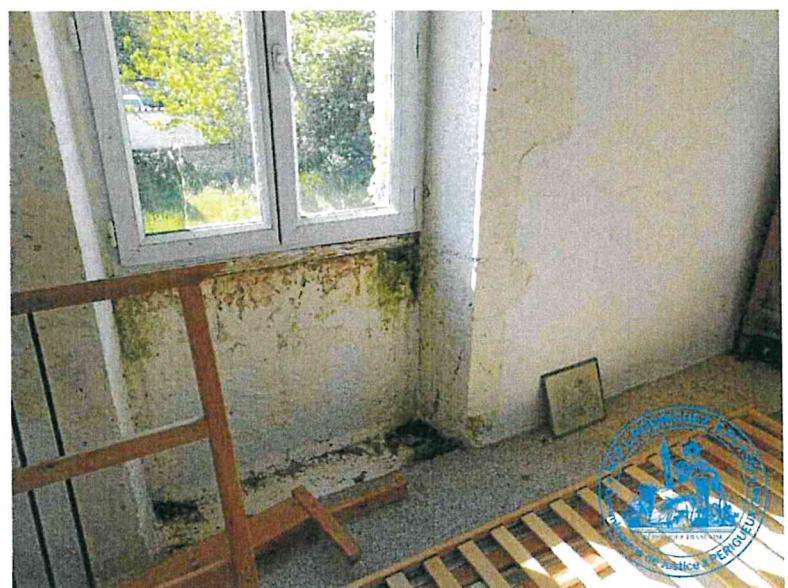
Les murs sont crépis et peints. Je note des traces d'infiltration d'eau importante sous la fenêtre de face.

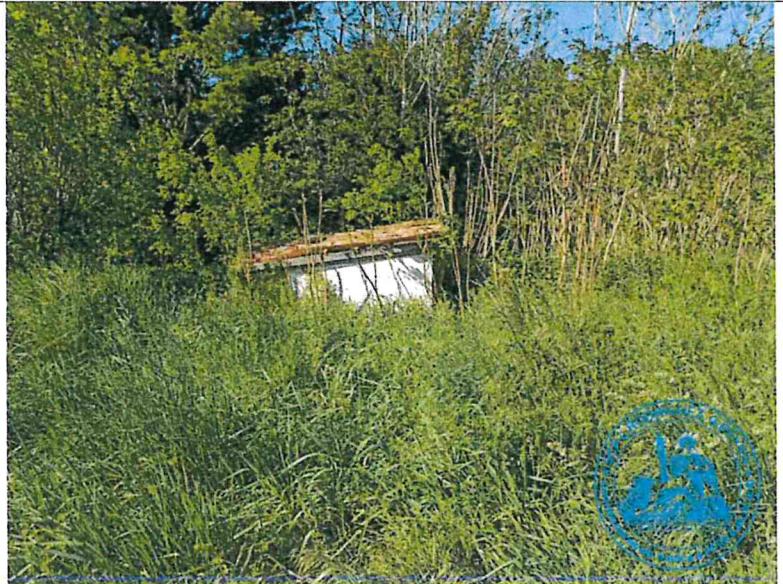
La plage autour est noircie ; en partie gauche je note la présence d'une petite construction envahie de végétation abritant le groupe de filtration. L'installation ne fonctionne pas.

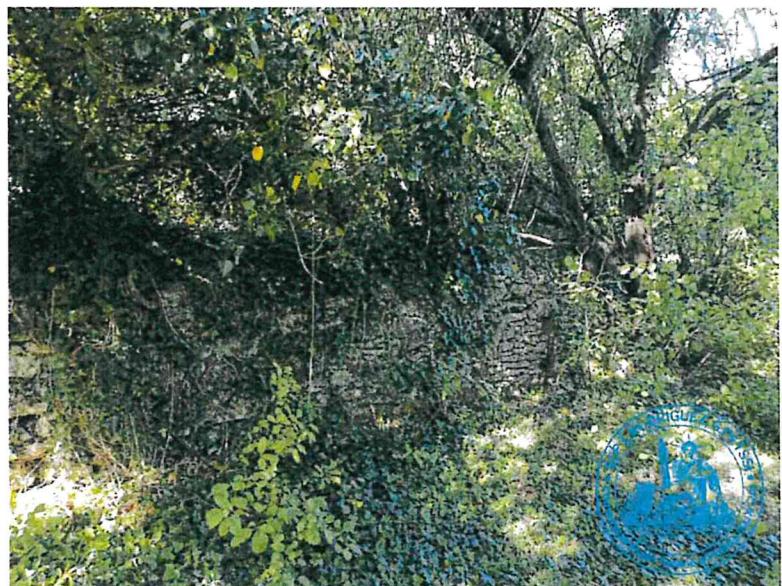
Il existe le long de ce chemin, sur la partie gauche, un mur de clôture ancien, en mauvais état, en grande partie éboulé.

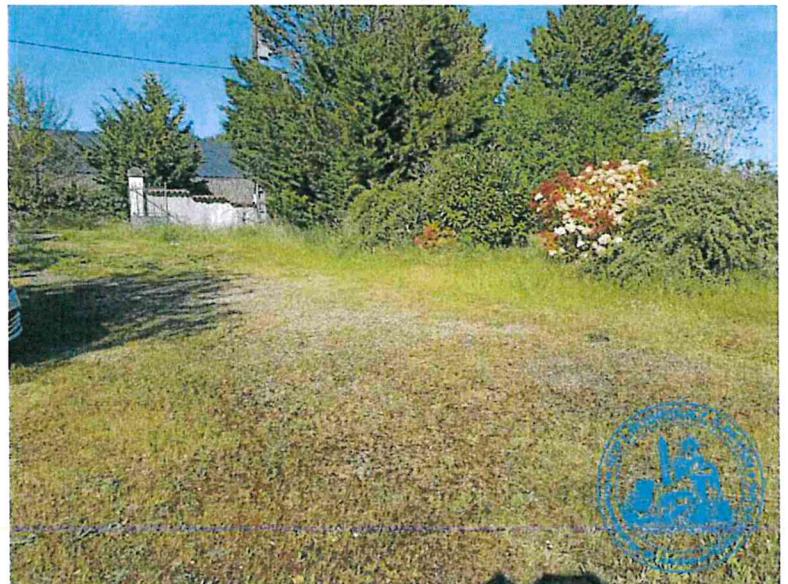
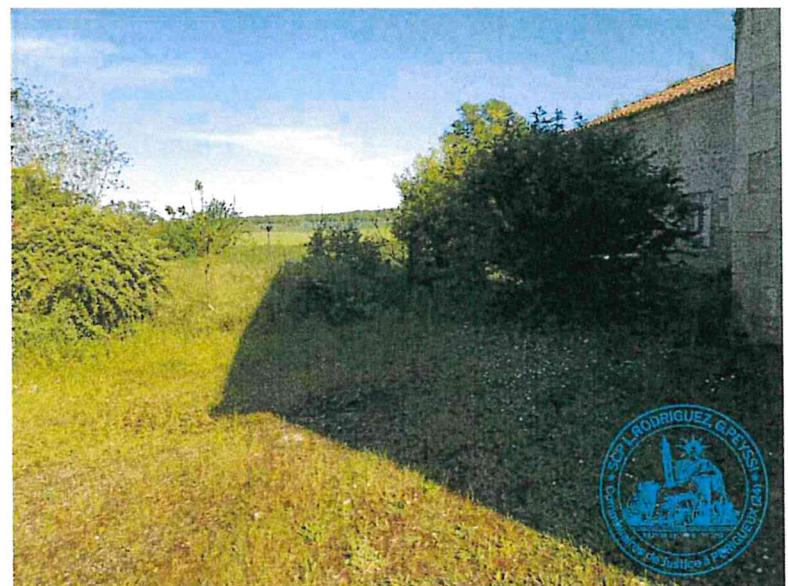
Le sol de la cour est abîmé et nombreuses herbes poussent.

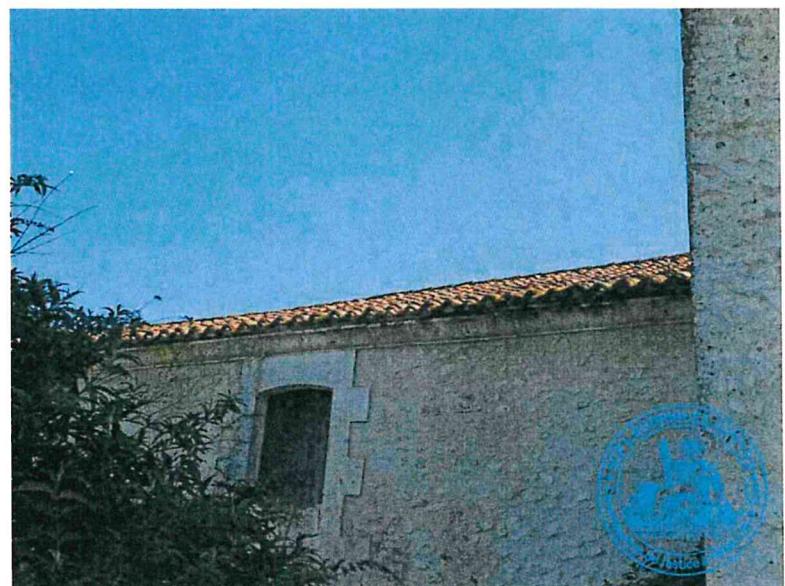
La toiture de la partie basse de la maison d'habitation présente un état moyen.
