PROCES-VERBAL DE DESCRIPTION

Que dans le cadre de la procédure de saisie immobilière engagée à l'encontre de Monsieur Alain CHAPEYROU né le 5 décembre 1955 à ATUR demeurant à EGLISE NEUVE DE VERGT (24380) 41 Impasse Paulin, le sou sud, elle me requiert afin de dresser un procès-verbal de description des biens saisis figurant ci-dessous :

Commune d'Eglise Neuve de Vergt (24380) :
Section B N°1252, B N°1254, B N°1214, B N°1286, B N°99, B N°100 et B N°1281.

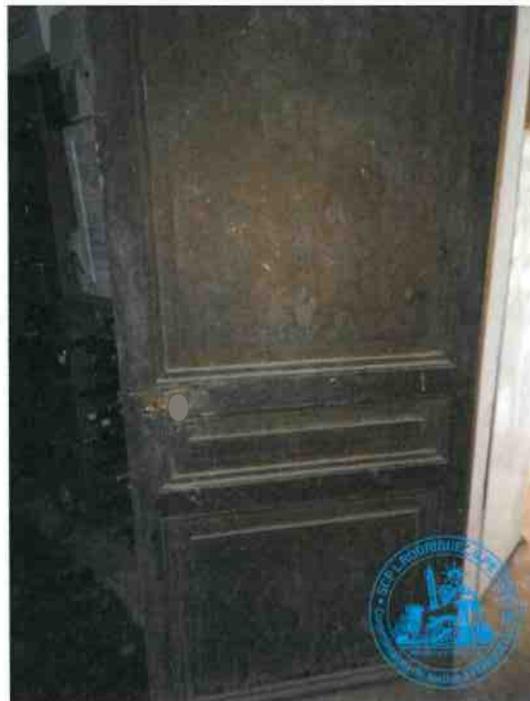
Sa surface est de 11,66 mètres carrés ; on y accède par une porte en bois abimée peinte en bleu dotée d'une poignée et d'une serrure.

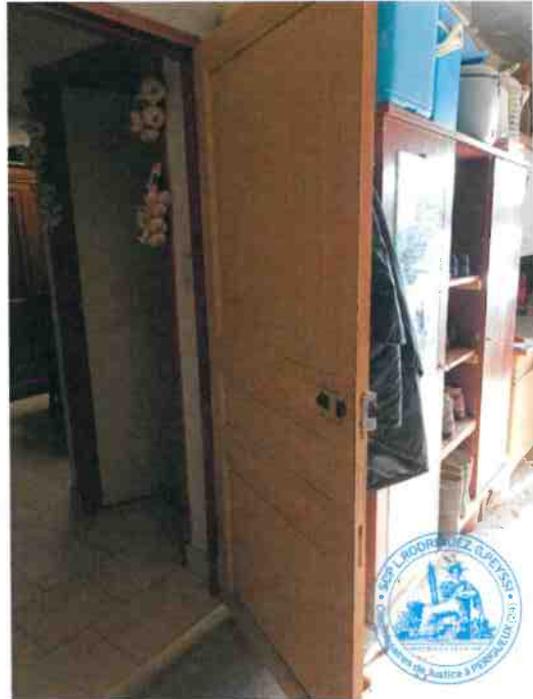
On y accède depuis le garage par une porte en bois présentant un état moyen.

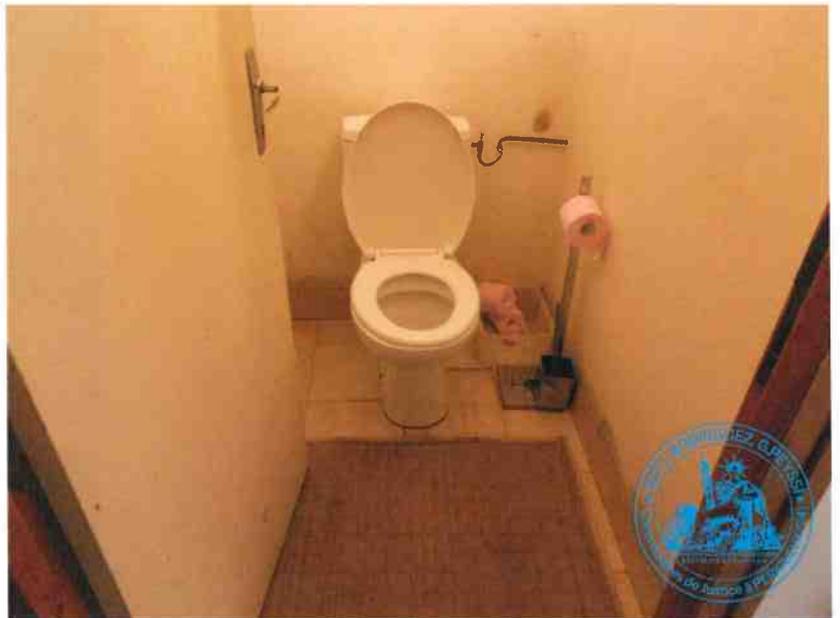
Les murs des toilettes sont également peints et présentent des traces.

Le plafond peint affiche une légère fissure.

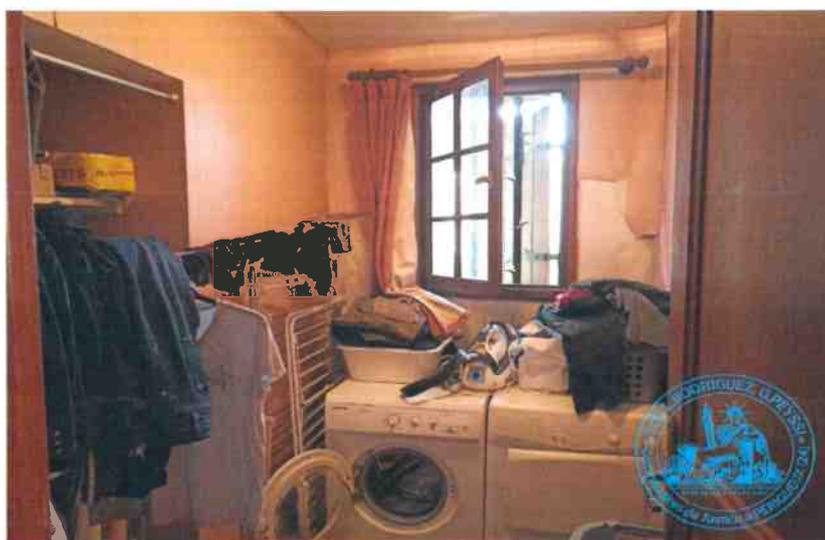
Le sol est constitué d'un carrelage en bon état. Les murs sont recouverts d'un papier peint hors d'usage. Des traces d'humidité sont visibles.

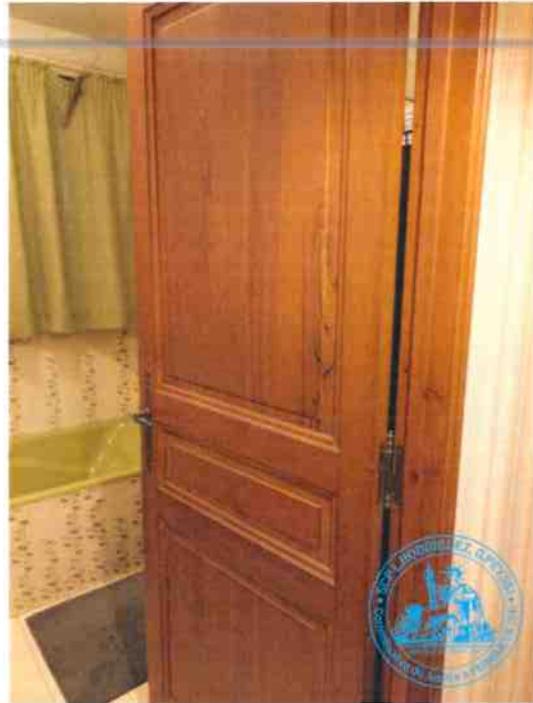
LA SALLE DE BAIN :

Le sol est composé d'un carrelage en bon état, le carrelage mural est également en bon état. Il est surmonté d'un papier peint présentant un aspect ancien qui se décolle par endroit, une fissure est visible à la jonction mur-face plafond.

Le plafond peint est en bon état dans son ensemble. Il est muni d'un point lumineux avec globe et d'une bouche de VMC encrassée.

Je constate la présence d'un meuble, quatre portes en bois surmontées d'un plan carrelé abritant deux vasques avec mitigeurs. Un carreau est fissuré et les joints sont abîmés par endroits.

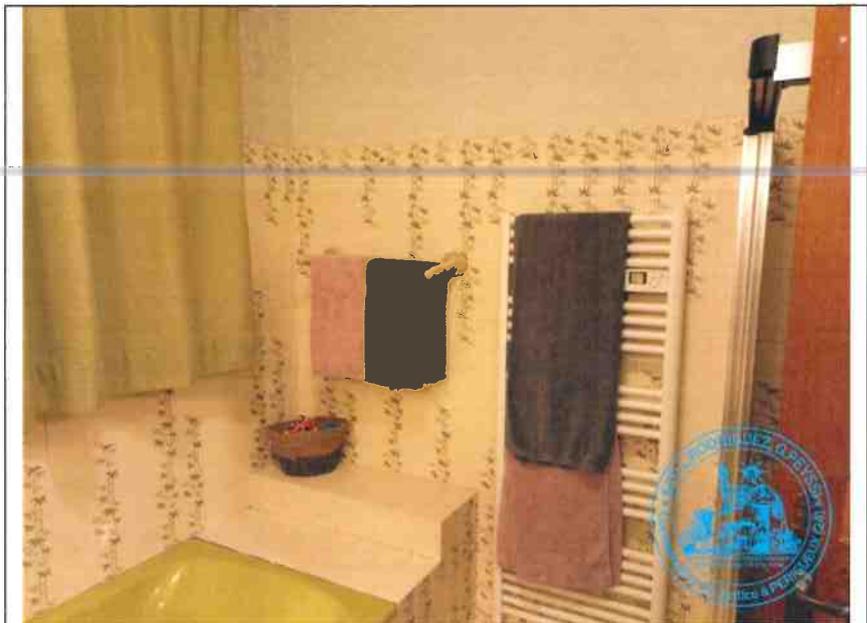
Je note la présence d'une douche comprenant un receveur encastré, d'un flexible, d'un mitigeur et d'une douchette ainsi que de deux parois en PVC transparent. L'ensemble présente un aspect ancien ; le carrelage autour du bac est fissuré.

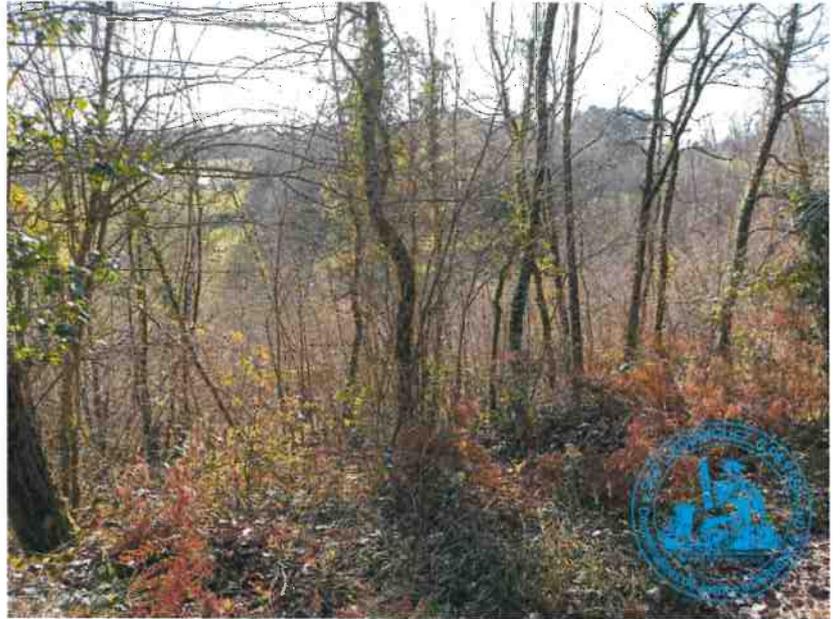
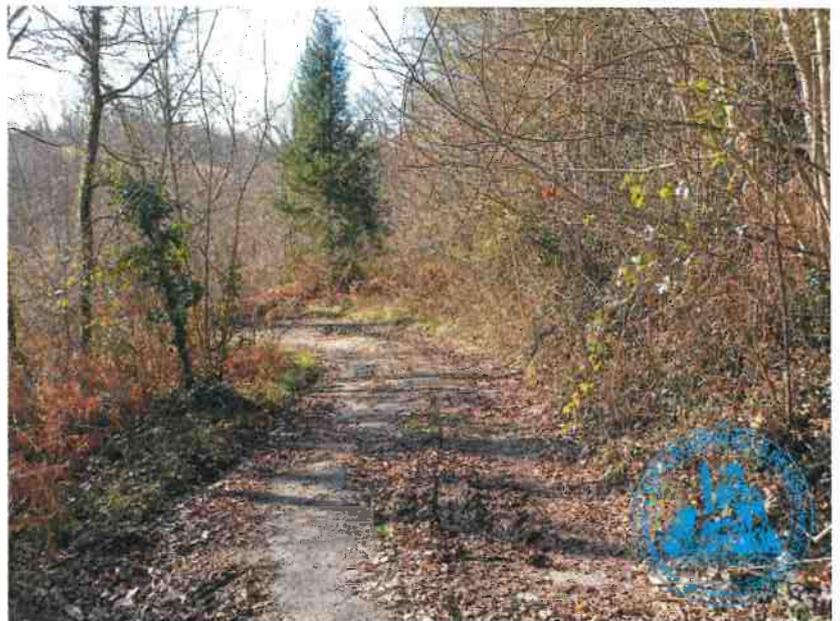
Le chemin qui les traverse est en partie revêtu d'un bitume fortement dégradé, se détachant par plaques.
